MAGÁNSZAKÉRTŐI VÉLEMÉNY

ERVA Erzsébetvárosi Önkormányzati
Vagyonkezelő Nonprofit Zrt. **Megbízónak** –
Budapest Kisdiófa u. 6. számú ingatlan hátsó udvarában
található fák külső- és belső műszeres vizsgálatáról.

1. számú melléklet
ÉLŐ FA VIZSGÁLATI JEGYZŐKÖNYV
(azonosító szám: Bp. 1. fa)

ÉLŐ FA VIZSGÁLATI JEGYZŐKÖNYV
(azonosító szám: Bp. 2. fa)

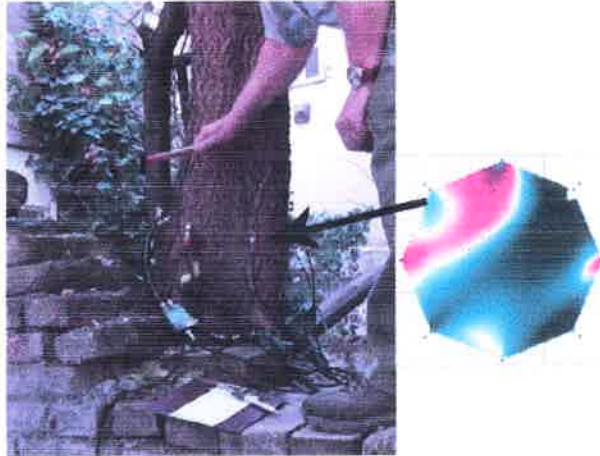
2. számú melléklet (Bp. 1. fa)

Az érzékszervi vizsgálat során belső korhadásra utaló jeleket tapasztaltam, amit az elvégzett műszeres vizsgálat eredménye is igazolt (2. sz. melléklet, Bp. 1. fa).

A törzs belső egészségi állapotát-, a gyökérzet korábbi két oldalról való erőteljes csonkítását-, a gyökfőnek a föld felszínétől 1,3 m-re való elhelyezkedését (levegőben lógó gyökérzet) figyelembe véve a fa törzse jelen állapotában *normál körülmények között is fokozottan veszélyes* a környezetére. A fa kidőlése az előzőekben leírtak miatt valószínűsíthetően már közepes erősségű vihar következtében is előfordulhat.

A fa belső műszeres vizsgálata

A fa kivágása a fentebb felsorolt körülmények miatt sürgősen indokolt.

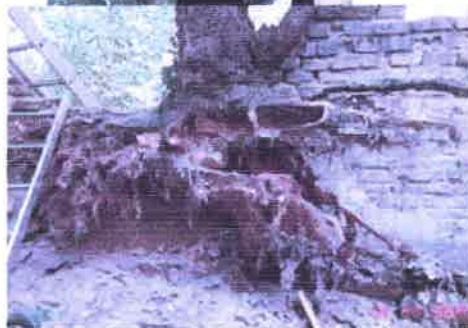
Külső vizsgálatnál a fán betegség jelei jól láthatók. A fa gyökerei két oldalról (a közvetlen mellette épített téglakerítés irányából) el lettek vágva, tartást és tápanyag szállítást így csak a két kerítéssel párhuzamosan nőtt gyökerek biztosítanak – K-i és Ny-i irányban-, azonban ezek is csak 2 és 4 m hosszban. A gyökfő gyakorlatilag a földfelszíntől 1,3 m-re látható. Az eredetileg két fal közé feltöltött föld már régen kimosódott, így a fő-, oldal- és hajszálgyökerek a levegőben lógnak (2. számú melléklet).

A Celtis törzse és
koronája.

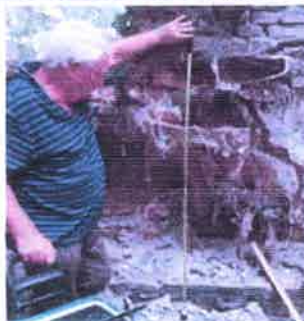
A fa gyökfő alatti
ritka gyökeres
része a két támfal
között a kimosódott
föld miatt szinte
a "levegőben lóg."

A fa gyökfője és a föld-
szint között 130 cm
légtér található.

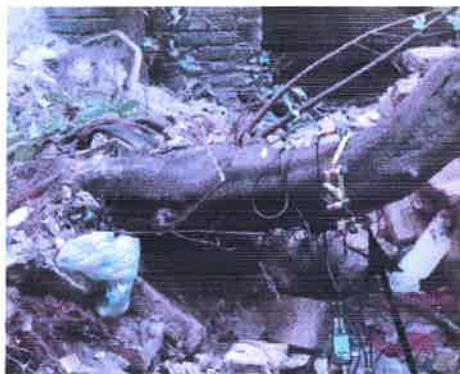
4. számú melléklet (Bp. 2. fa)

Az érzékszervi vizsgálat során belső korhadásra utaló jeleket alig tapasztaltam, amit az elvégzett műszeres vizsgálat eredménye is igazolt (4. sz. melléklet, Bp. 2. fa).

A törzs belső egészségi állapotát-, a gyökérzet korábbi két oldalról való erőteljes csonkítását-, a gyökfőnek a föld felszínétől 1,3 m-re való elhelyezkedését (levegőben lógó gyökérzet) figyelembe véve a fa amíg állt, *normál körülmények között is fokozottan veszélyes* volt a környezetére. A fa megdőlését, majd kidőlését az előzőekben leírtak miatt egy közepes erősségű vihar okozhatta.

A kidőlt fa belső műszeres vizsgálata

A fa törzsét és a tuskó maradványokat darabolás után el kell szállítani.

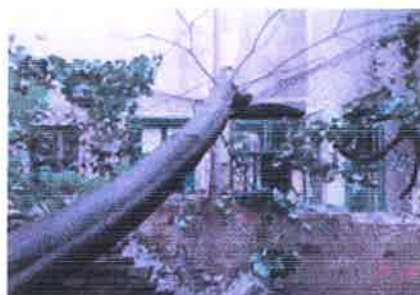
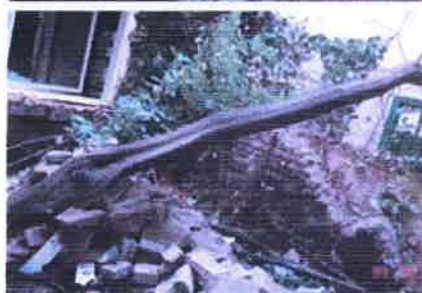
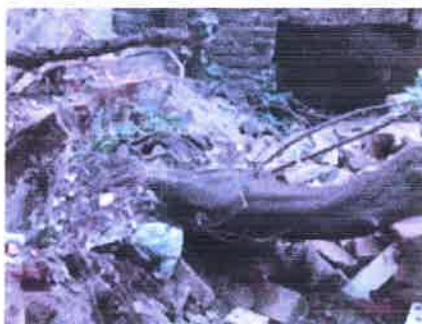
Külső vizsgálatnál a fán betegség jelei alig láthatók. A fa gyökerei két oldalról (*a közvetlen mellette épített téglakerítés irányából*) el lettek vágva, tartást és tápanyag szállítást így csak a két kerítéssel párhuzamosan nőtt gyökerek biztosítottak – K-i és Ny-i irányban-, azonban ezek is csak 2 - 2 m hosszon. A gyökfő gyakorlatilag a földfelszíntől 1,3 m-re volt. Az eredetileg két fal közé feltöltött föld már régen kimosódott, így a fő-, oldal- és hajszálgyökerek a levegőben lógtak (4. számú melléklet).

A kidőlt fa
