DENDROLÓGIAI SZAKVÉLEMÉNY

Budapest, VII. ker. Dob. u. 37.
„15-ös tömb” 34268 hrsz.
területen élő fásszárú növények tárgyában

Budapest, 2018. február 23.

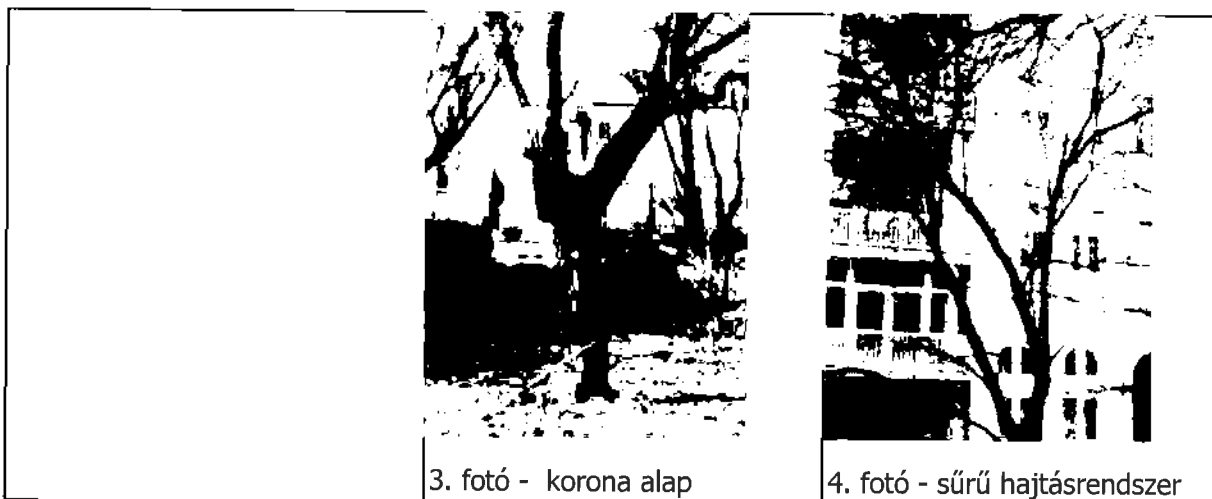
Vélhetően spontán szaporodott egyed, törzse kissé csavarodva fejlődött, de egyenes, habitusa fajra jellemző. Ágvillában nincs korhadás, hasadt vagy repedt kéreg, a gyökérnyak ép. A hajtás rendszere besűrűsödött, de fajra jellemző, száradása 10 % alatti.

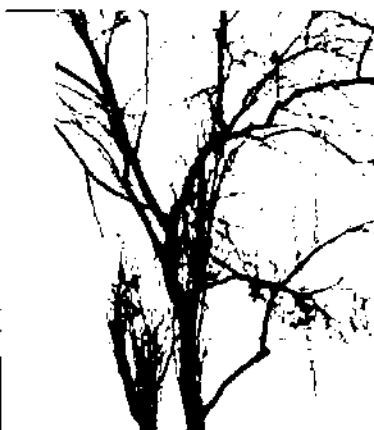
5. fotó - sűrű hajtásrendszer

A túl sűrű korona hajtásválogató, ritkító metszése, fasebészeti kezelése lassíthatja a fa állapotának leromlását. A fa lombfakadás utáni rendszeres megfigyelése.

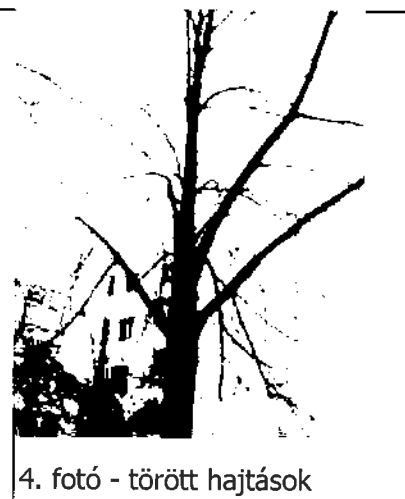
4. fotó - törött hajtások

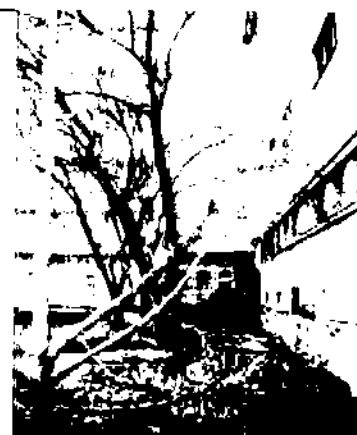
4. fotó - visszatört hajtások

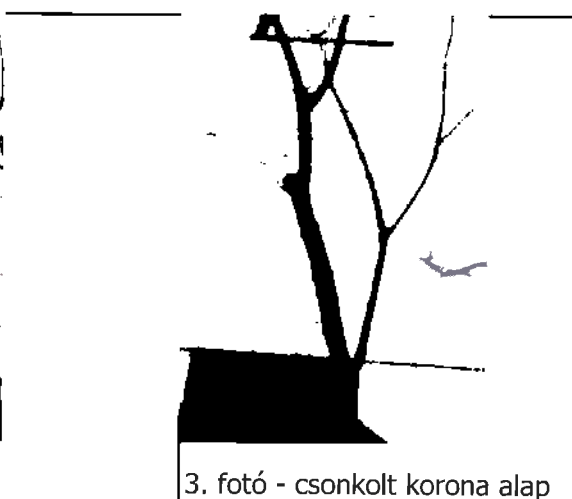
3. fotó - csonkolt korona alap

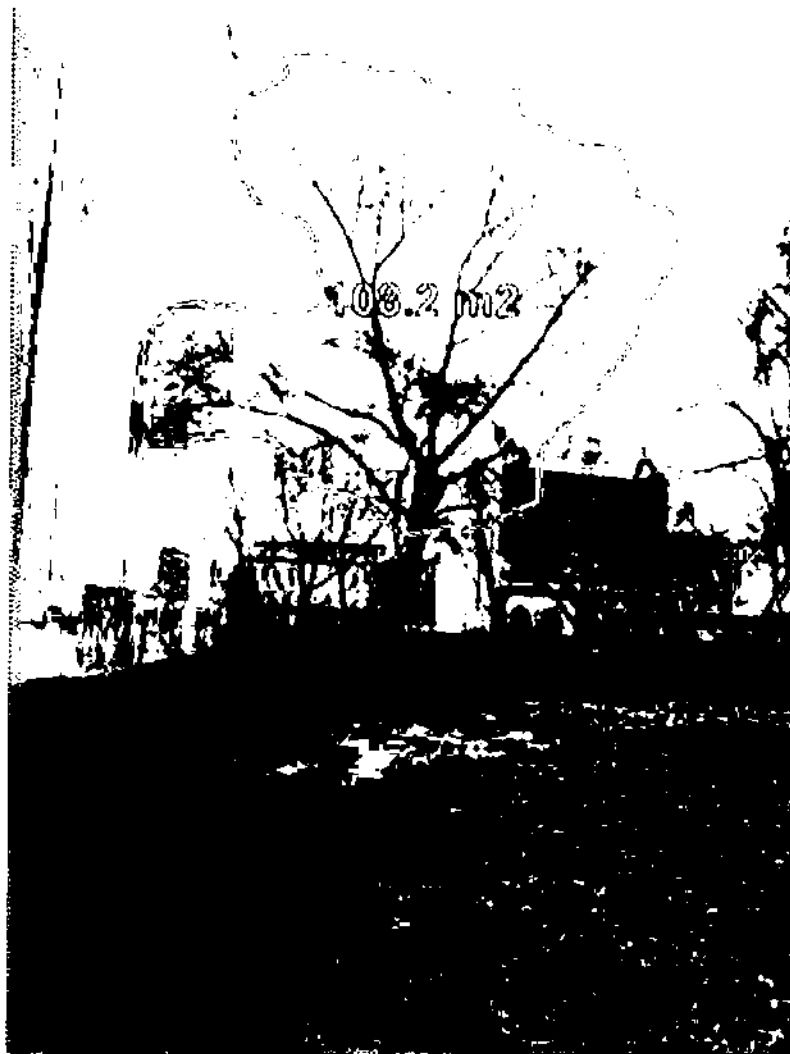
| Réteg név | Magasság | Korhadat terület | Biztonsági Faktor | Kockázati értékelés |
|---|---|---|---|---|
| Réteg #1 | 30 cm | 6 % | 458 % | Alacsony kockázat |

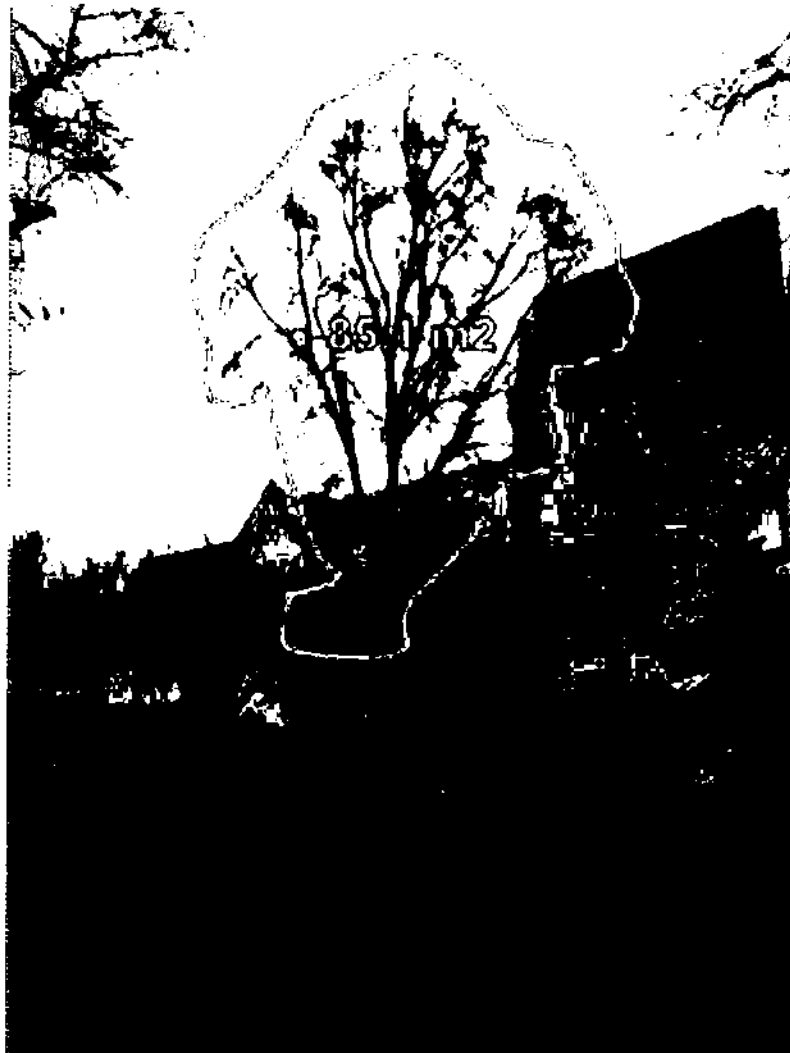
| Réteg név | Magasság | Korhadt terület | Biztonsági Faktor | Kockázati értékelés |
|---|---|---|---|---|
| Réteg #1 | 30 cm | 0 % | 271 % | Alacsony kockázat |

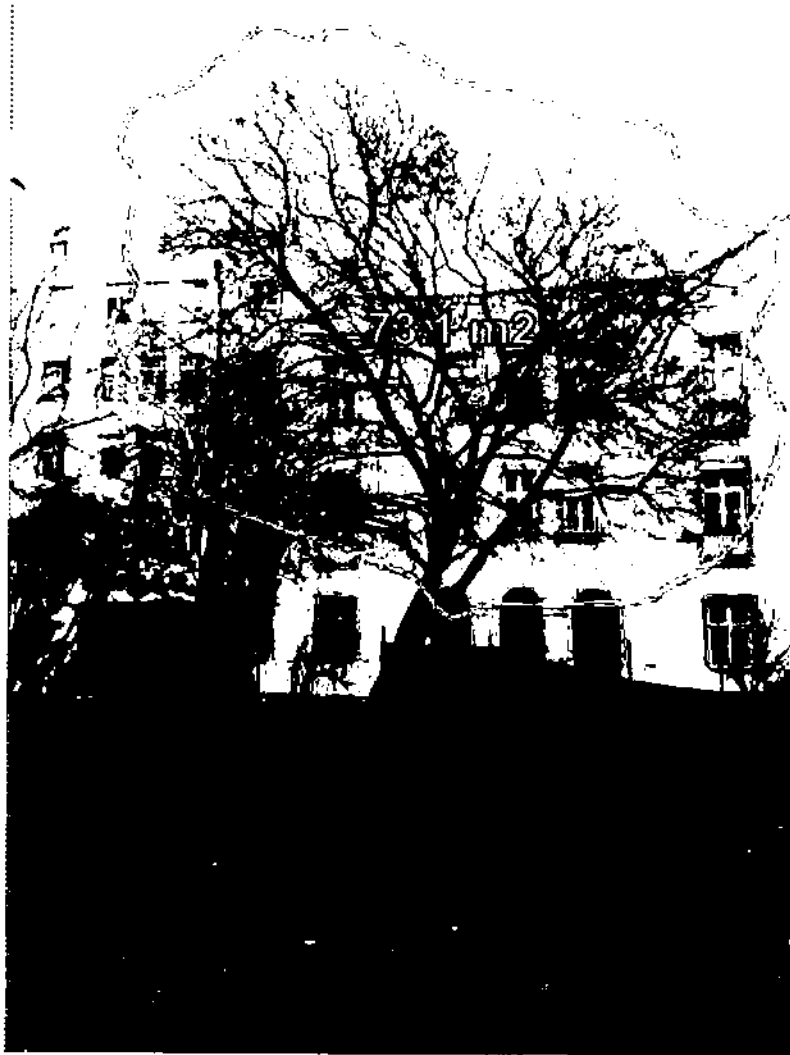
| Réteg név | Magasság | Korhadat terület | Biztonsági Faktor | Kockázati értékelés |
|---|---|---|---|---|
| Réteg #1 | 130 cm | 43 % | 236 % | Alacsony kockázat |
| Réteg #2 | 80 cm | 7 % | 252 % | Alacsony kockázat |

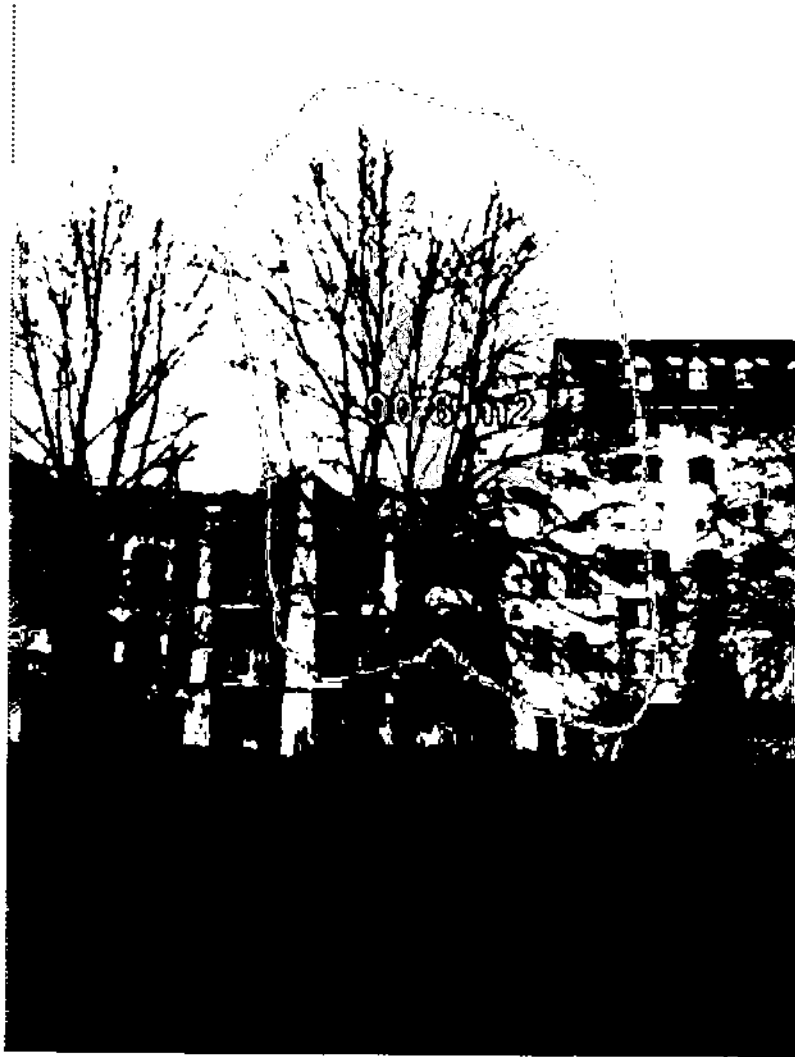
| Réteg név | Magasság | Korhadt terület | Biztonsági Faktor | Kockázati értékelés |
|---|---|---|---|---|
| Réteg #1 | 180 cm | 1 % | 331 % | Alacsony kockázat |

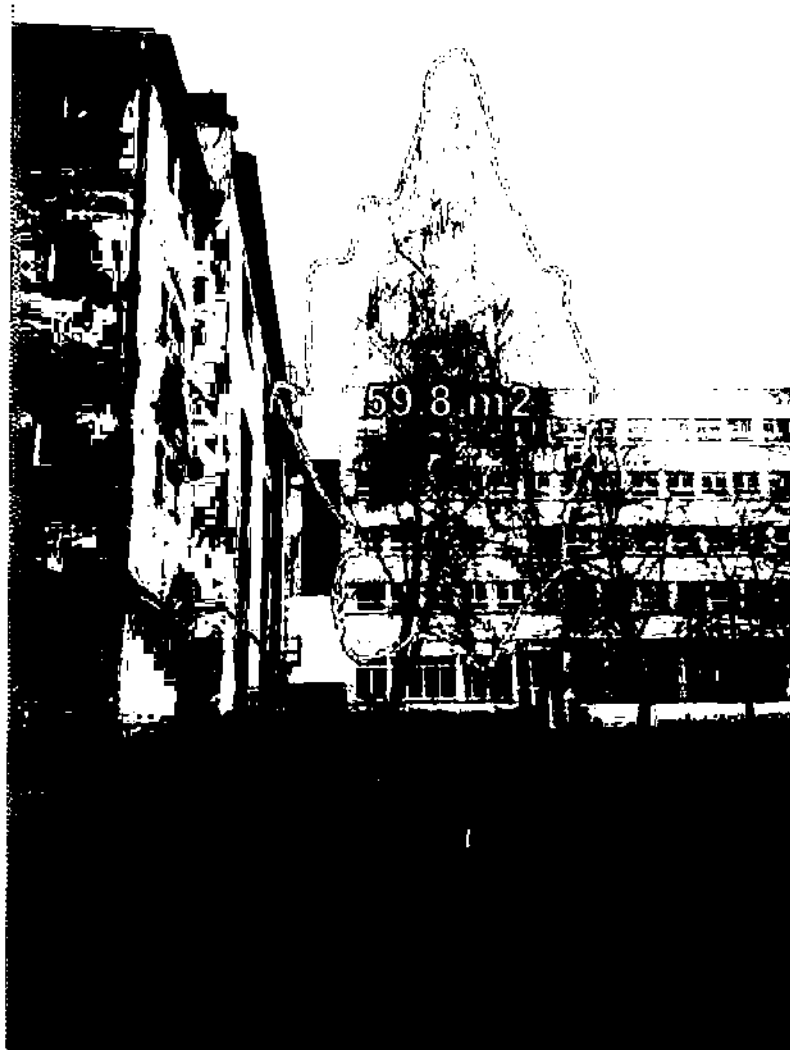
| Réteg név | Magasság | Korhadat terület | Biztonsági Faktor | Kockázati értékelés |
|---|---|---|---|---|
| Réteg #1 | 25 cm | 0 % | 162 % | Alacsony kockázat |

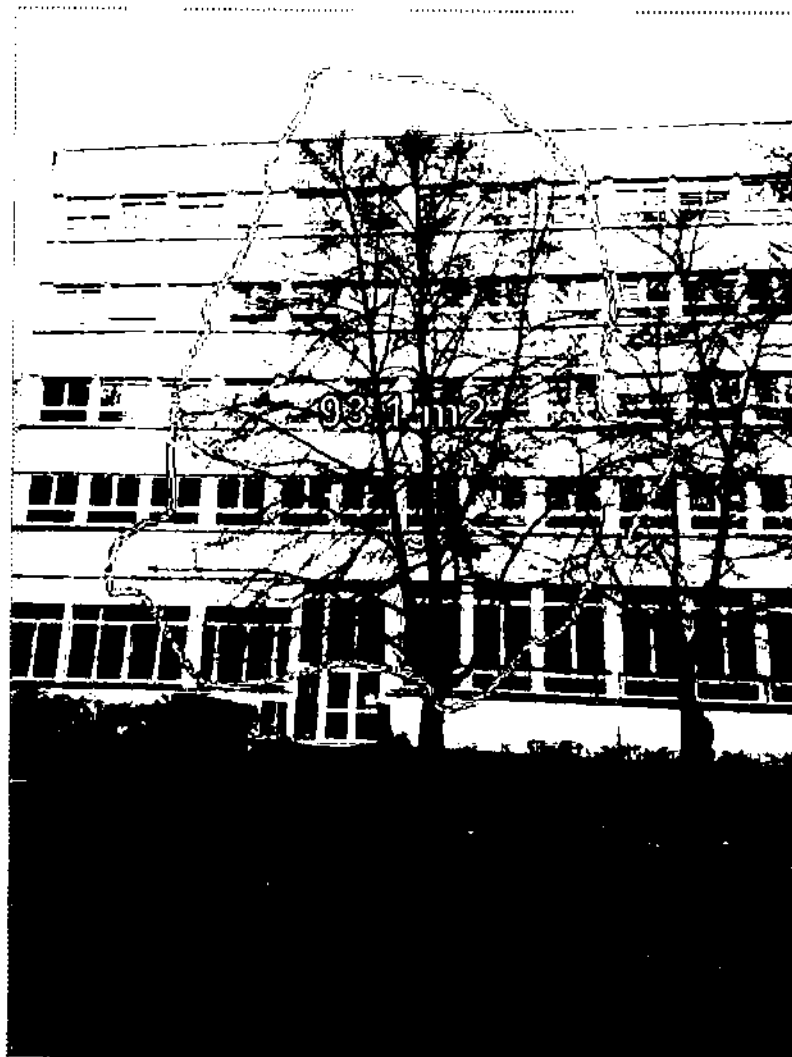
| Réteg név | Magasság | Korhadat terület | Biztonsági Faktor | Kockázati értékelés |
|---|---|---|---|---|
| Réteg #1 | 35 cm | 4 % | 170 % | Alacsony kockázat |
