IGAZSÁGÜGYI SZAKÉRTŐI VÉLEMÉNY

Budapest, VII. ker. Dob utca 37-39. ingatlan
határán élő fák vizsgálata tárgyában

Budapest, 2017. október 9.

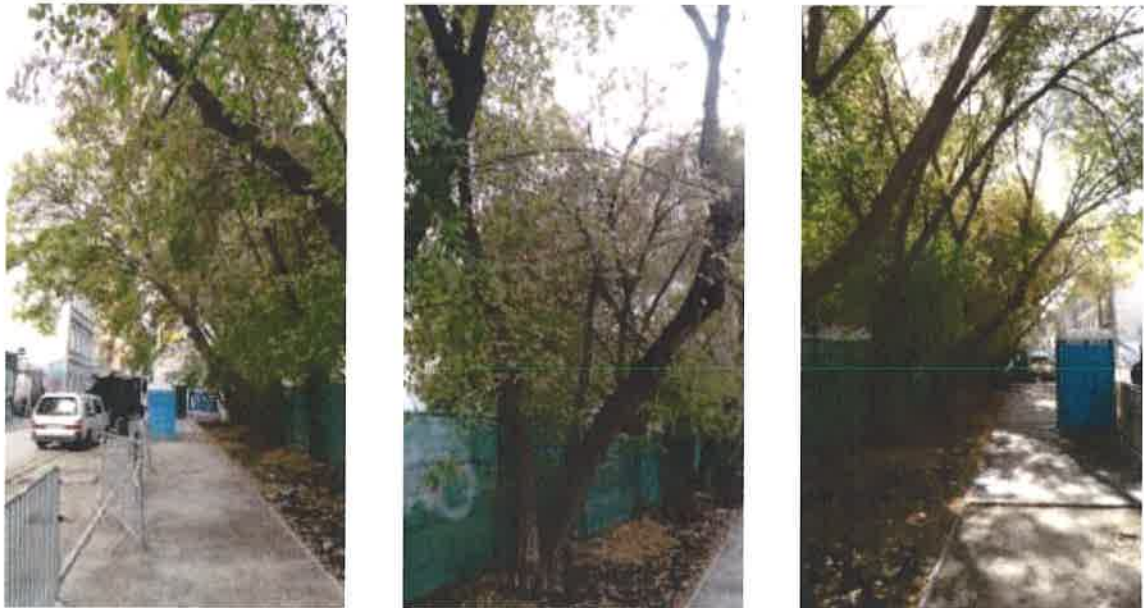
A sűrű állomány jellegzetes oldalirányú hajtásfejlődése

A vizsgált fák mindegyikén megfigyelhető régebbi öntisztulás nyomán keletkezett ágcsont, ezek egy része kezelt metszlappal, más része spontán kalluszosodással részben vagy teljesen záródott. A jelenleg folyó útépités miatt több friss kéreg sérülés és ágvágás nyom látszódik, mert az úrszelvénybe érnek az oldalirányú ágak.

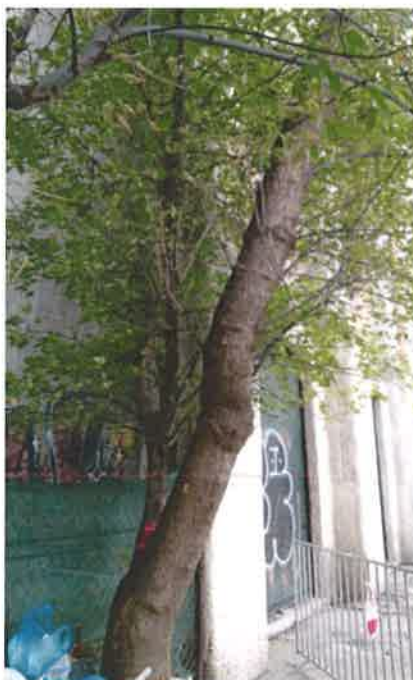
nyilvántartási szám	DB3701
fafaj	Acer negundo
	zöld juhar

spontán nőtt gyomfa a Dob u. 35. épület fala mellett él, vastagabb vázág a járda irányába nőtt, vékonyabbik vázág függőleges, de a tűzfalat súrolja
kusza hajtásrendszer, öntisztulásból adódó törzssérülések

hosszú távú megtartása az ingatlan állagát veszélyezteti, kivágása 2-3 éven belül javasolt
kivágásig úrszelvényező, korona tisztító gallyazás

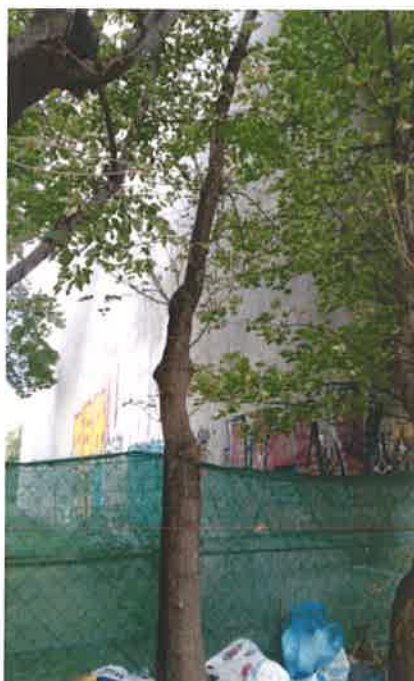
nyilvántartási szám	DB3702
fafaj	Acer negundo
	zöld juhar

szomszédos fák alá beszorult gyomfa, az üres telek irányába nőtt törzse felkopaszodva, ránőtt a kerítésre, öntisztulásból adódó törzssérülések,

hosszú távú megtartása nem javasolt, az ingatlan fejlesztéskor kivágandó
kivágásig korona ápoló gallyazás

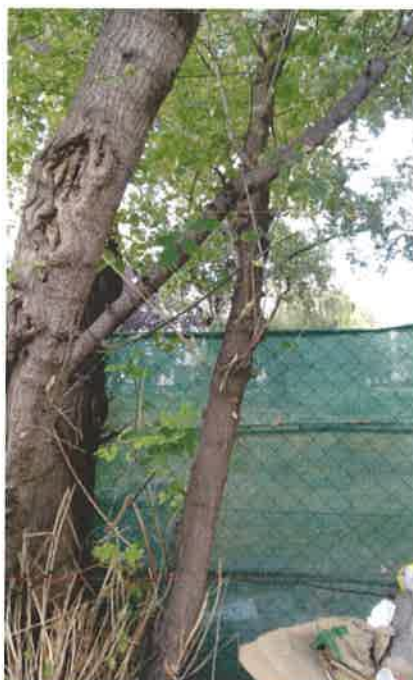
nyilvántartási szám	DB3703
fafaj	Acer negundo
	zöld juhar

szomszédos fák alá beszorult gyomfa, az üres telek irányába nőtt törzse felkopaszodva, ránőtt a kerítésre, öntisztulásból adódó törzssérülések,

4., 5. sz. fa kivágásával kifordul majd, ezért azok kivágásával egyszerre ezt is ki kell vágni

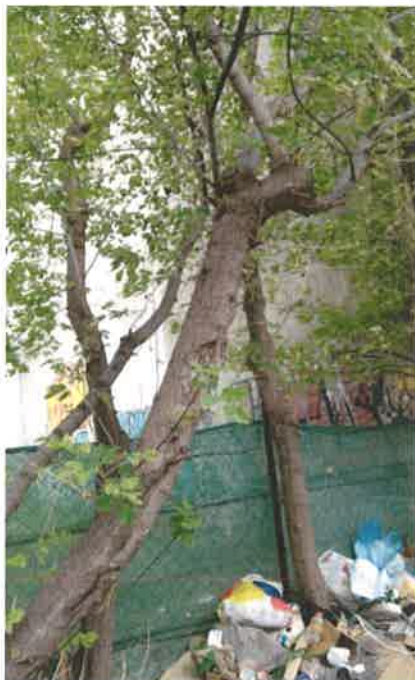
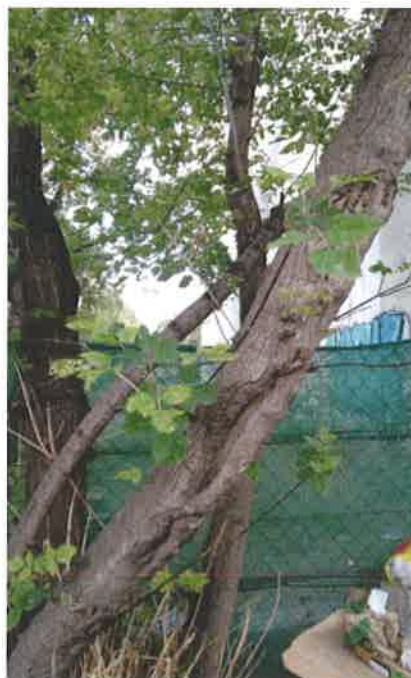
nyilvántartási szám	DB3704
fafaj	Acer negundo
	zöld juhar

erősen külponyos habitus, a járda felé nőtt törzset a koronája elhúzza
kéreg sérülései gesztig hatolnak, ott már korhadt részek vannak a törzsön

sürgős kivágás gyalogos járda biztonsága miatt

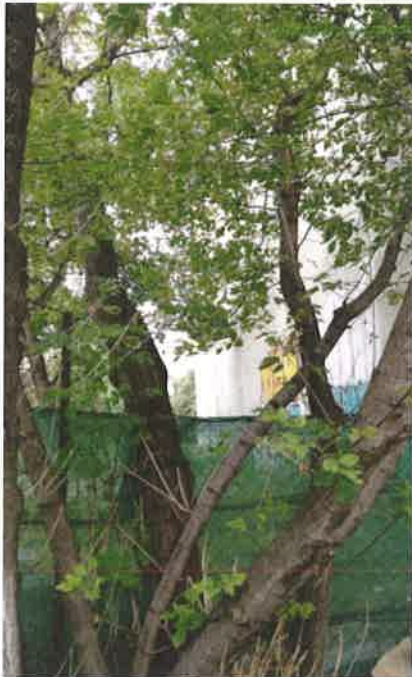
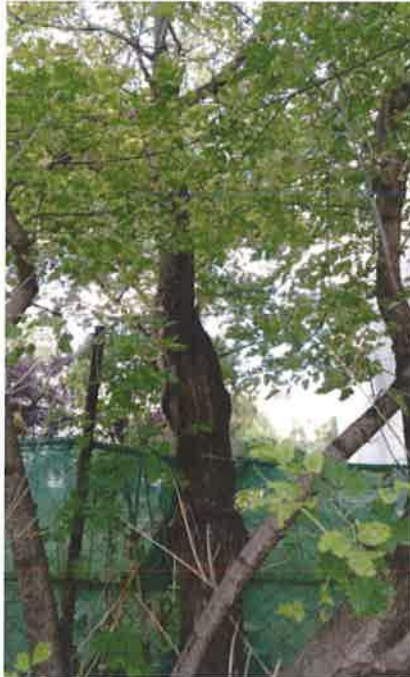
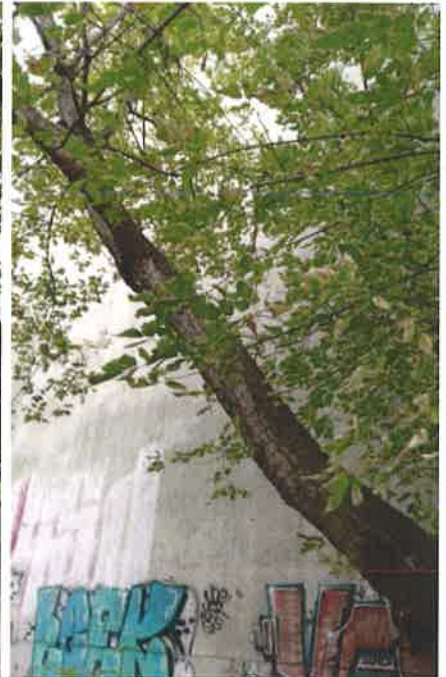
nyilvántartási szám	DB3705
fafaj	Acer negundo
	zöld juhar

erősen külponyos, telek felé nőtt törzset a koronája húzza, közös gyökérnyakon a 4. sz. fa tart ellen, kéreg sérülések a kerítés miatt

4. sz. fa kivágásával kifordul majd, ezért annak kivágásával egyszerre ezt is ki kell vágni

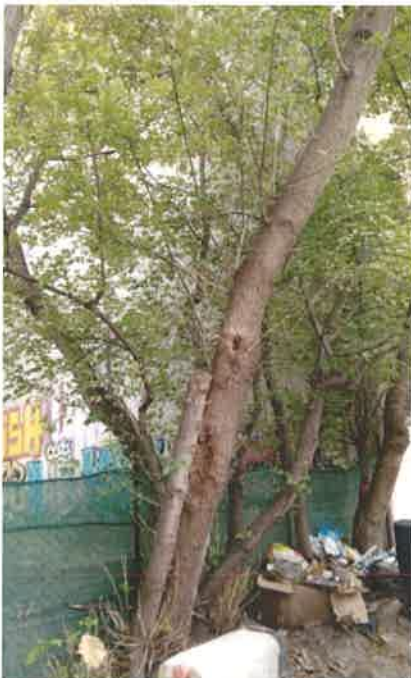
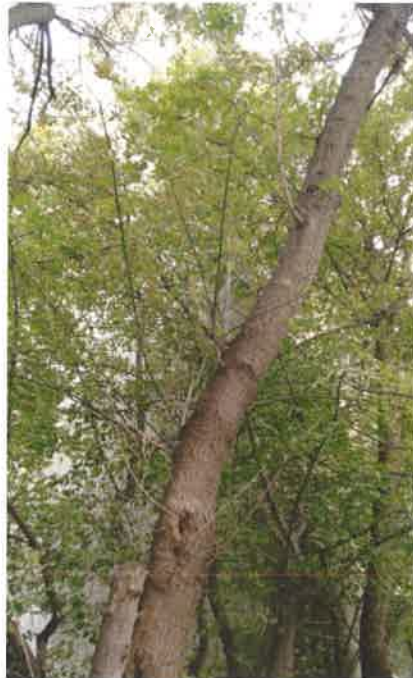
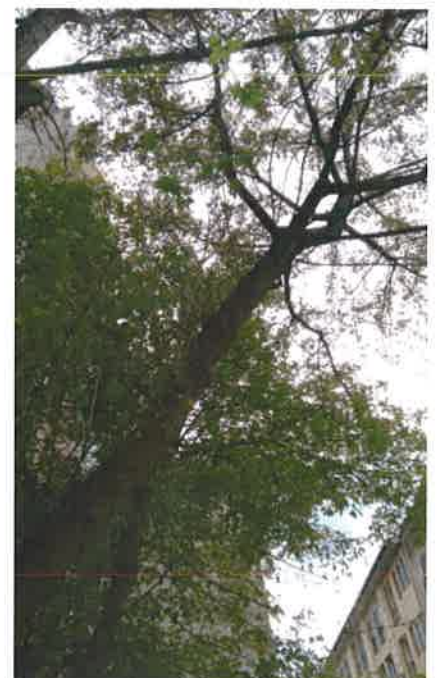
nyilvántartási szám	DB3706
fafaj	Acer negundo
	zöld juhar

erősen külponyos habitus, a járda felé nőtt törzset a koronája elhúzza
kéreg sérülései gesztig hatolnak, ott már korhadt részek vannak a törzsön

sürgős kivágás gyalogos járda biztonsága miatt

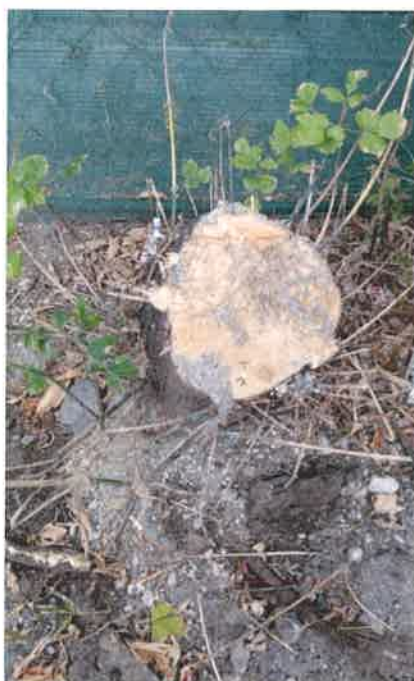
nyilvántartási szám	DB3707
fafaj	Acer negundo
	zöld juhar

térd magasságban frissen levágott tuskó, vélhetőleg a járda építést akadályoztat az erős oldalirányú növekedése

tuskó kiszedés

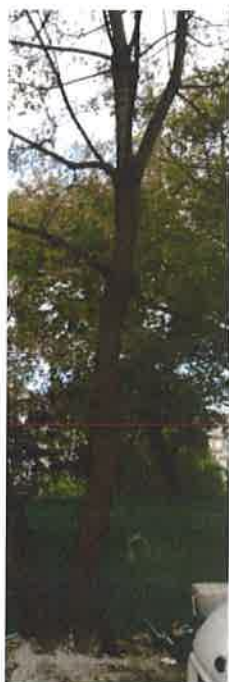
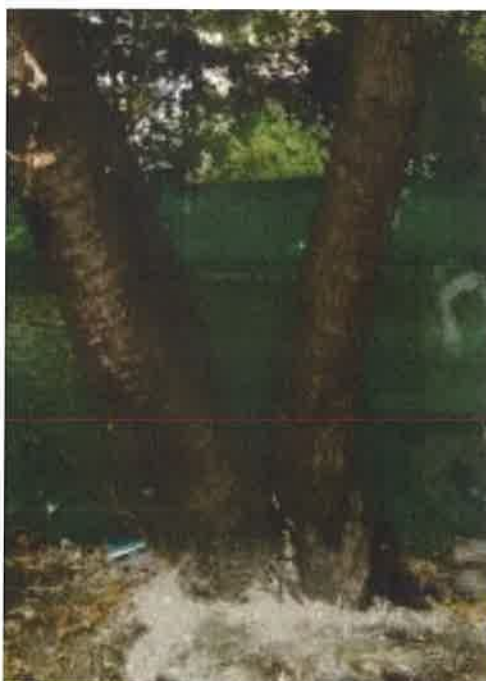
nyilvántartási szám	DB3708
fafaj	Acer negundo
	zöld juhar

egyenesest közelítő törzse közös gyökérszáron a 9. sz. egyeddel

hajtásai összefonódva a szomszédokkal, régebbi ágszakadások nyomán törzssérülések
száraz ágak aránya 10-25 %

a gyökérszár és hajtás rendszer annyira össze van fonódva a 9. sz. erősen megdőlt és ezért veszélyes egyeddel, hogy annak kivágásakor ennek a fának az állékonysága nem garantálható, így ennek megtartása veszélyeztetné a közterület használatot

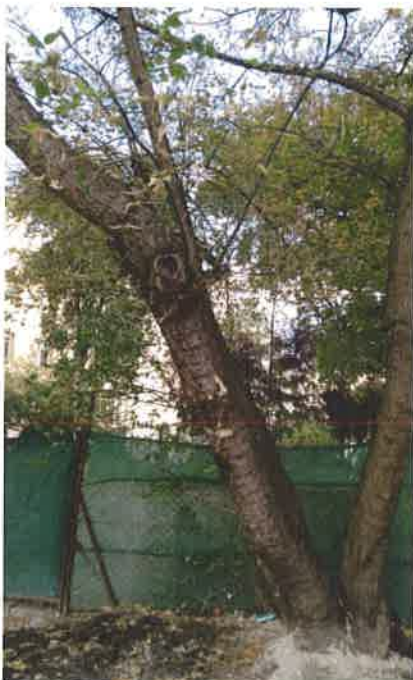
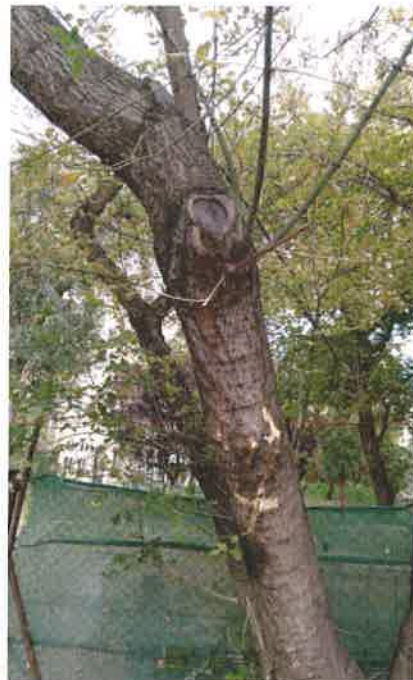
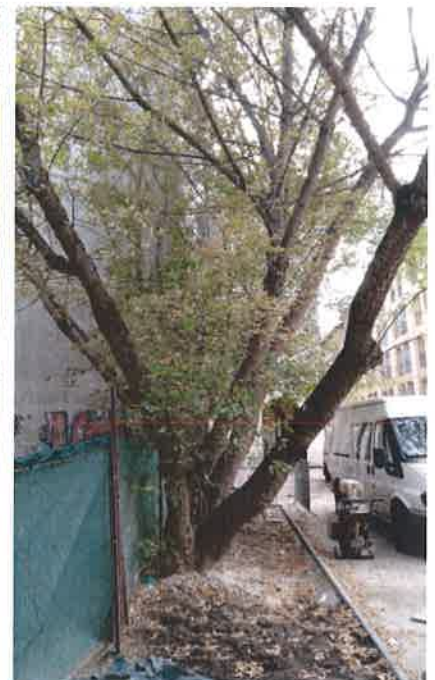
nyilvántartási szám	DB3709
fafaj	Acer negundo
	zöld juhar

dupla törzsű egyed, vékonyabbik vázág az ingatlan felé, másik a járda felé nőtt mindkettő erősen külpontos, törzsen friss kéreg sérülés és régebbi ágszakadások nyoma közös gyökérnyak a 8. sz. egyeddel, jelenleg is sarjadzik

jobb oldali vázág sürgős kivágása gyalogos járda biztonsága miatt telek felé hajló vázág kivágása egyensúly megbomlása, kifordulás megelőzése miatt tuskó irtást csak akkor lehet végezni, ha a 8. sz. egyed is eltávolításra kerül

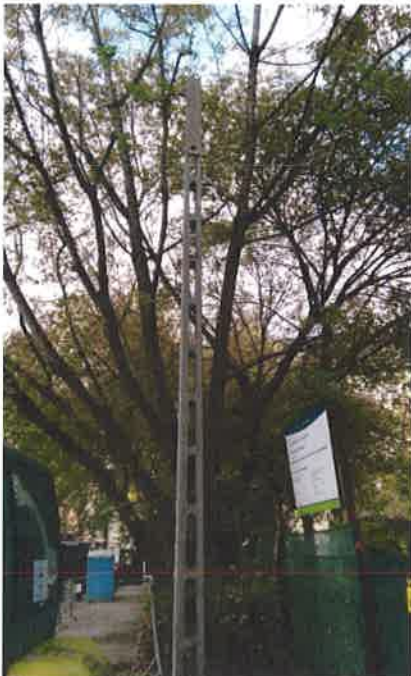
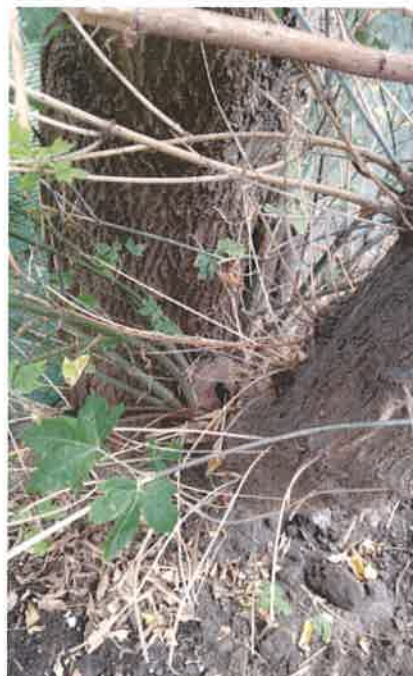
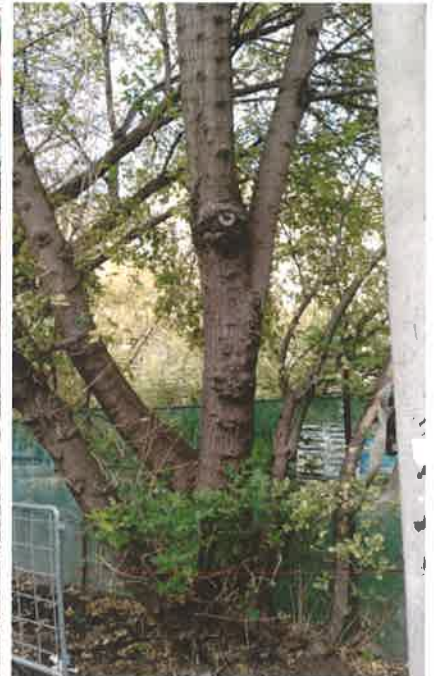
nyilvántartási szám	DB3710
fafaj	Acer negundo
	zöld juhar

jelenlegi állapot többtörzsűs bokorfa, túlburjánzott hajtásrendszerrel
 koronában közvilágítás oszlop, száraz ágak arány 25-50 %, korhadásnak indult ágcsomok
 gyökérnyaki korhadás régebbi vezérág kitörése nyomán

beavatkozási javaslat **kivágás**
 sürgős kivágás közterület biztonsága miatt

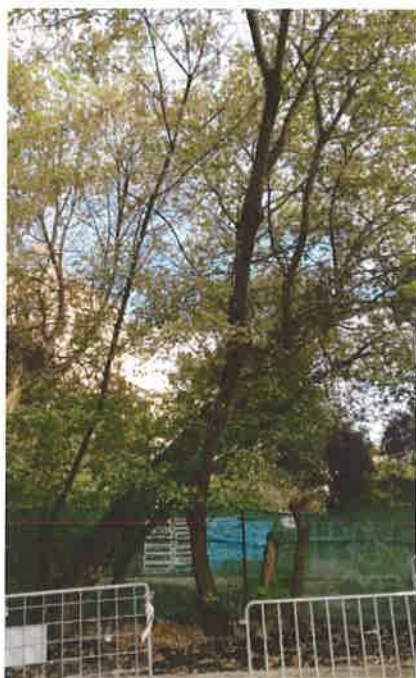
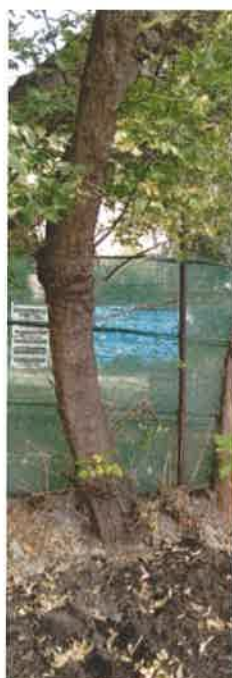
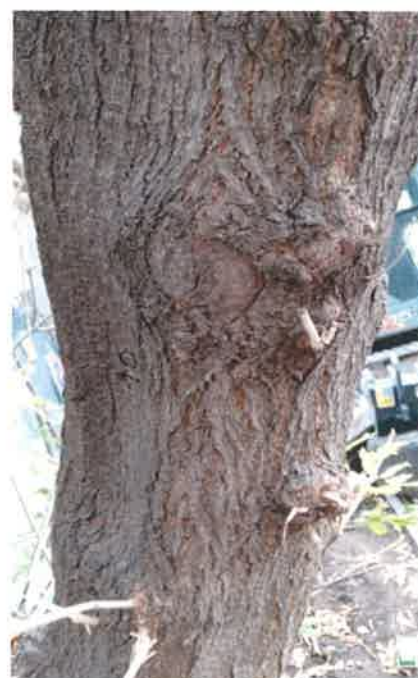
nyilvántartási szám	DB3711
fafaj	Acer negundo
	zöld juhar

szomszédos fák alá beszorult gyomfa, a járda felé nőtt törzse felkopaszodva, öntisztulásból adódó záródott törzssérülések

hosszú távú megtartása nem javasolt, az ingatlan fejlesztéskor kivágandó kivágásig korona ápoló gallyazás

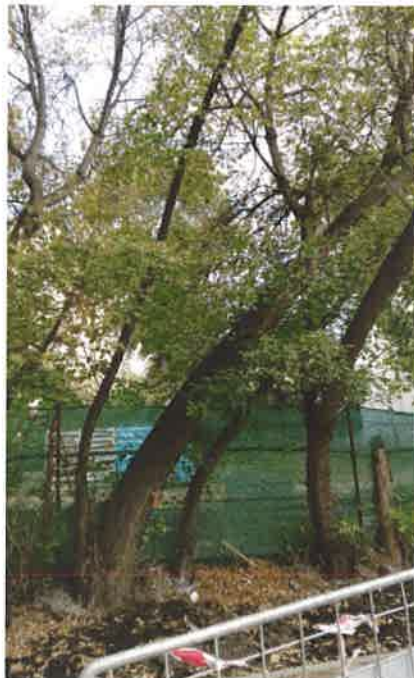
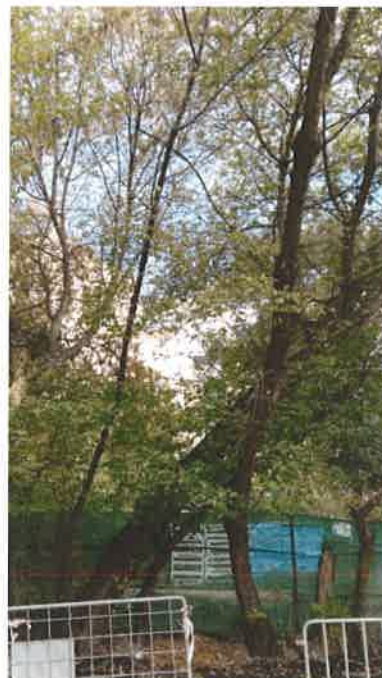
nyilvántartási szám	DB3712
fafaj	Acer negundo
	zöld juhar

erősen ferdén nőtt a kerítés nyomvonalában, külpontos habitus

gyökérszóna és koronater összefonódva, száraz hajtások aránya 25-50%

mivel a gyökérszónában beavatkozás történik, kidőlés veszélyessé válhat

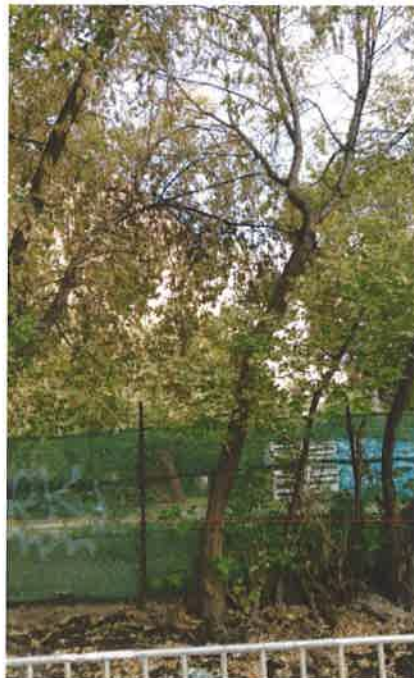
nyilvántartási szám	DB3713
fafaj	Acer negundo
	zöld juhar

enyhén oldalirányba nőtt fa, felkopaszodott törzsén záródott ágsérülések
gyökérszóna és koronater összefonódva, száraz hajtások aránya 25-50%

hosszú távú megtartása nem javasolt, az ingatlan fejlesztéskor kivágandó
kivágásig korona ápoló gallyazás

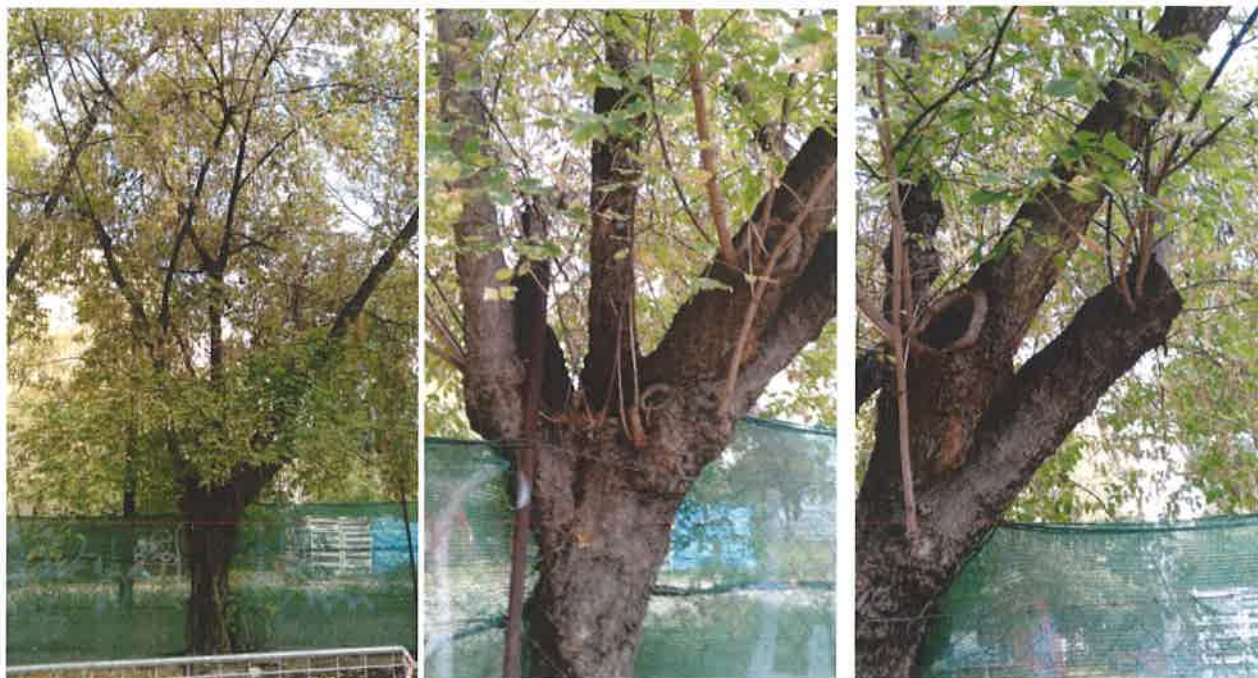
nyilvántartási szám	DB3714
fafaj	Acer negundo
	zöld juhar

kerítés vonalában nőtt fa, egyenes törzsén 1,5 m magasan öt vágú koronaalap, több ágtörés nyom záródás alatt

hosszú távú megtartása nem javasolt, az ingatlan fejlesztéskor kivágandó
kivágásig korona ápoló gallyazás

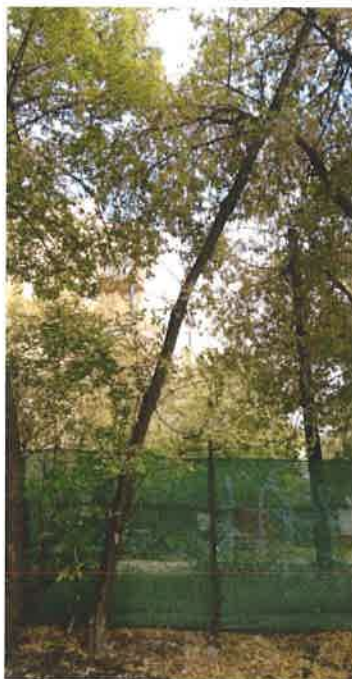
nyilvántartási szám	DB3715
fafaj	Acer negundo
	zöld juhar

erősen ferdén nőtt a kerítés nyomvonalában, külpontos habitus
gyökérszóna és koronater összefonódva, száraz hajtások aránya 25-50%

mivel a gyökérszónában beavatkozás történik, kidőlés veszélyessé válhat

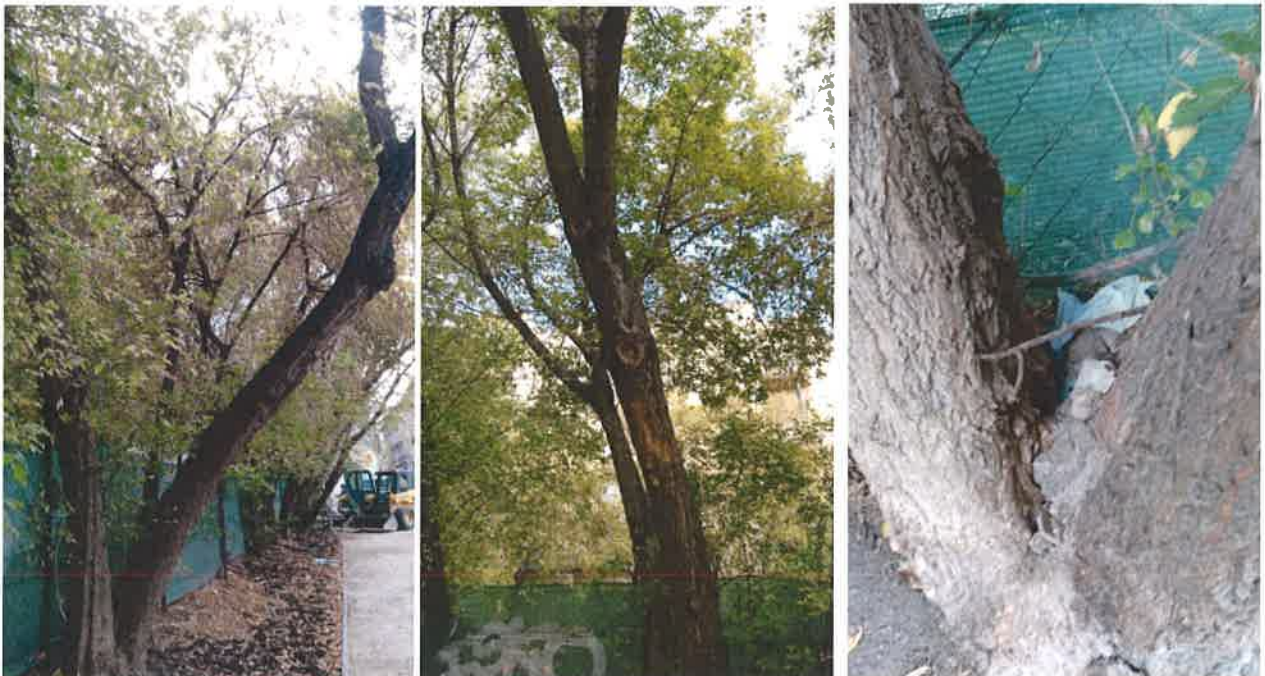
nyilvántartási szám	DB3716
fafaj	Acer negundo
	zöld juhar

gyökérnyaktól elágazó dupla törzse közé sitt került, ágvillaiban korhadásnak indult odú, járda felé nőtt vázága erősen külponstos, kalluszosodott ágtörés nyomok

mindkét vázág sürgős kivágása gyalogos járda biztonsága miatt

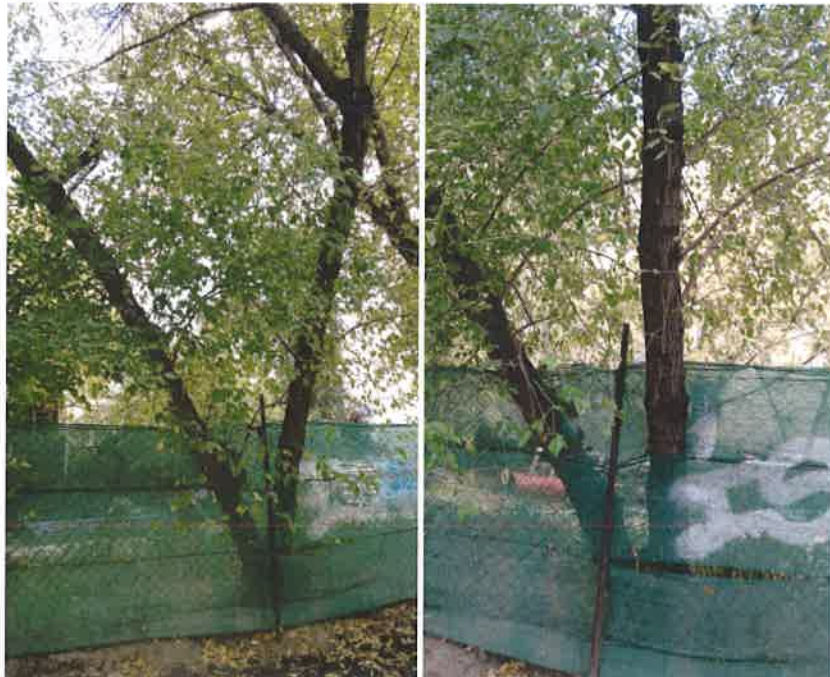
nyilvántartási szám	DB3717
fafaj	Acer negundo
	zöld juhar

kerítésen belül lévő duplatörzsű egyed, egyik vázága erősen oldalirányba nőtt
 másik vázága egyenes, besűrűsödött koronater, szárazulat 10-25%

amennyiben a ferdén nőtt oldalágot nem vágják le, rövid ideig megtartható,
 az ingatlan fejlesztéskor kivágandó, addig korona ápoló gallyazás

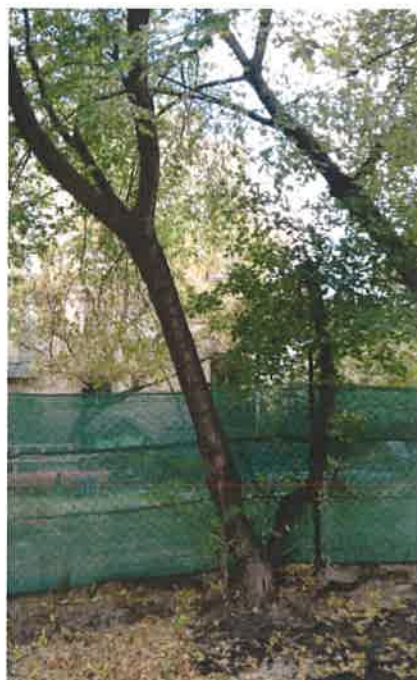
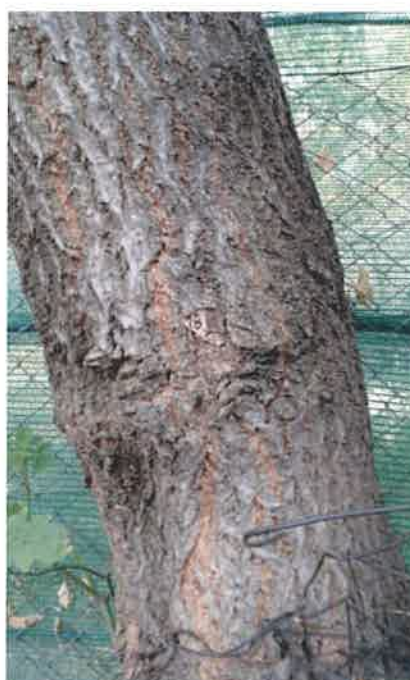
nyilvántartási szám	DB3718
fafaj	Acer negundo
	zöld juhar

duplatörzsű egyed, vastagabbik vázága erősen oldalirányba nőtt, másik vázága egyenes, besűrűsödött koronater, szárazulat 10-25%, kérgébe belenőtt drótháló

amennyiben a ferdén nőtt oldalágot nem vágják le, rövid ideig megtartható, az ingatlan fejlesztéskor kivágandó, addig korona ápoló gallyazás

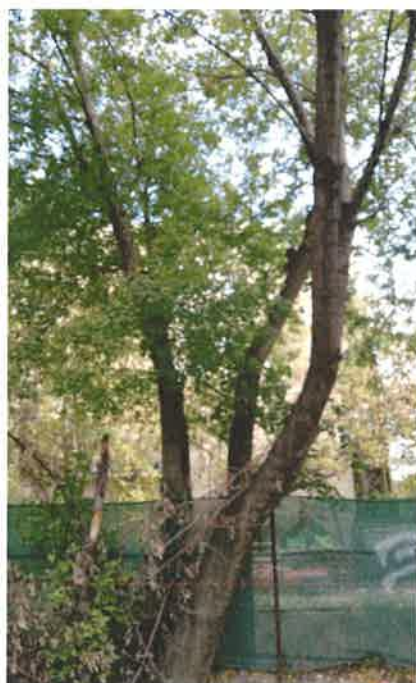
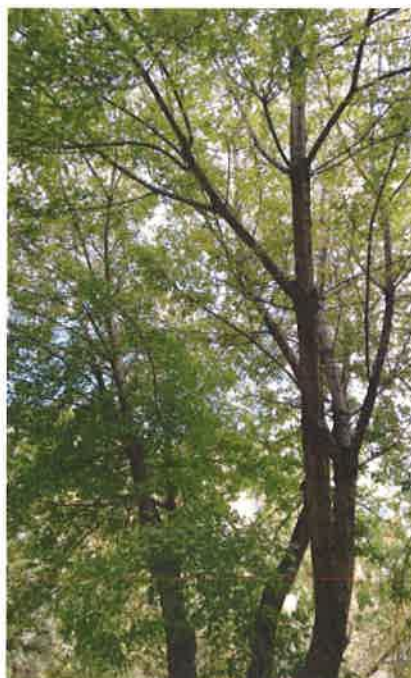
nyilvántartási szám	DB3719
fafaj	Acer negundo
	zöld juhar

a járda felé dőlő törzsén több friss kéregsérülés, kusza hajtásrendszer
50%-nál nagyobb hajtás és lombvesztés

sürgős kivágás gyalogos járda biztonsága miatt

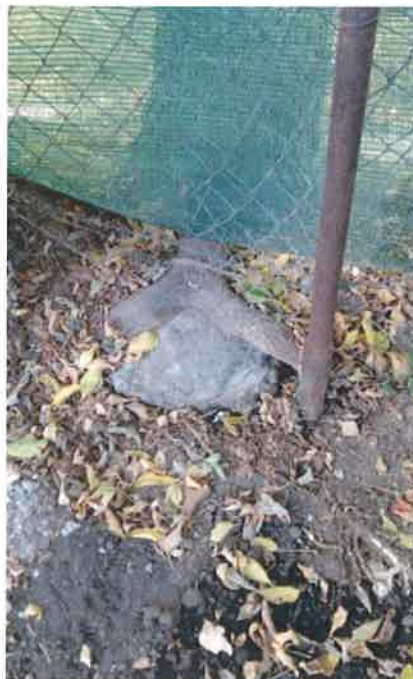
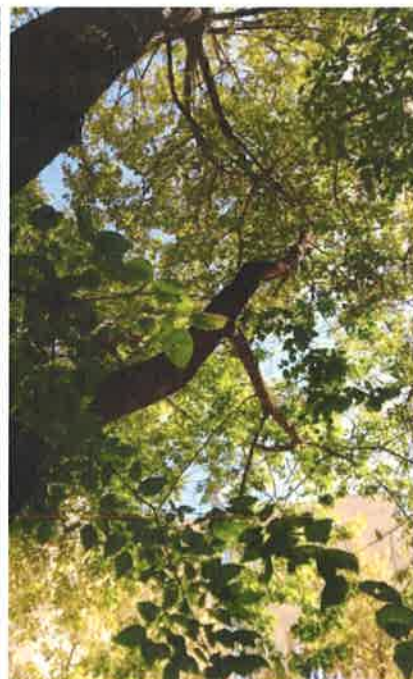
nyilvántartási szám	DB3720
fafaj	Celtis occidentalis
	nyugati ostorfa

kerítésen belül nőtt egyenes törzsű fa, ami 3 m-től oldalirányba növekedett a telek felé
hajtásrendszere a szomszéd egyedekkel összefonódott, sok száraz ág a koronában

hosszú távú megtartása nem javasolt, az ingatlan fejlesztéskor kivágandó
kivágásig korona ápoló gallyazás

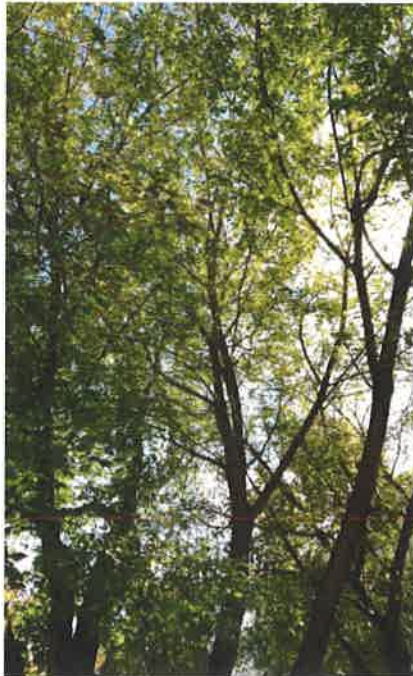
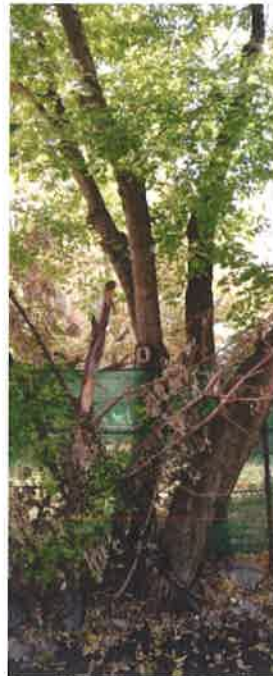
nyilvántartási szám	DB3721
fafaj	Acer negundo
	zöld juhar

kerítésen belül, egyenes törzsén spontán törzstisztulás nyomán záródott sebek
hajtásrendszere összefonódva a szomszéd egyedekkel

hosszú távú megtartása nem javasolt, az ingatlan fejlesztés során kivágandó
kivágásig korona tisztító gallyazás

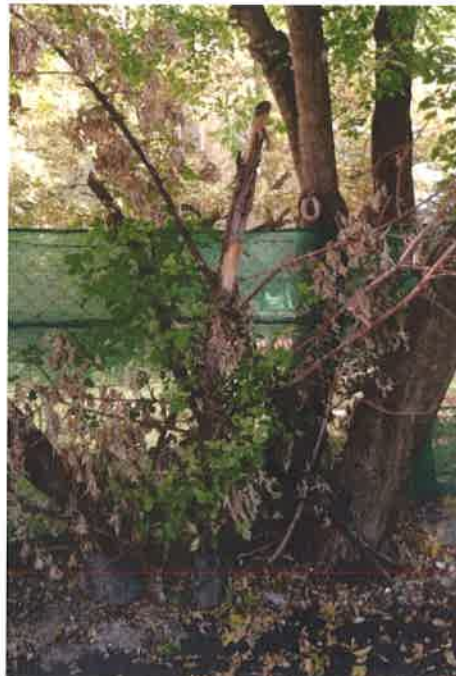
nyilvántartási szám	DB3722
fafaj	Acer negundo
	zöld juhar

kiszáradt és visszatört tuskó

sürgős kivágás, mert kiszáradt

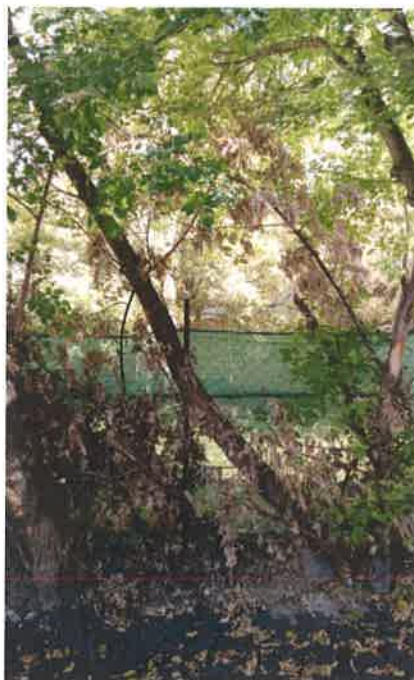
nyilvántartási szám	DB3723
fafaj	Acer negundo
	zöld juhar

erősen külpontos, kerítés vonalába nőtt törzs, közös gyökérnyakon a szomszédjaival
korona száradás >50%,

22. és 24. sz. fa kivágása miatt kidőlés veszélyessé válik

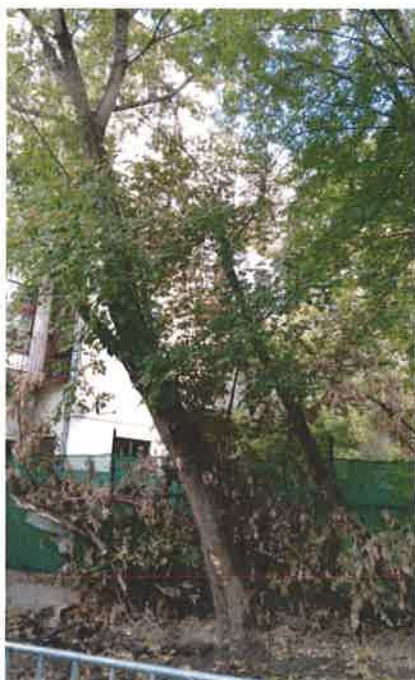
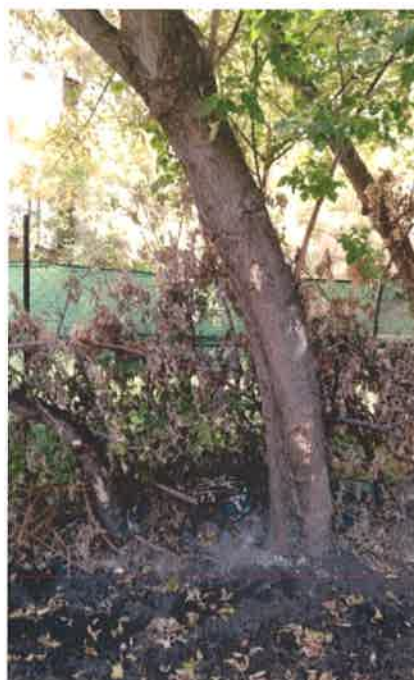
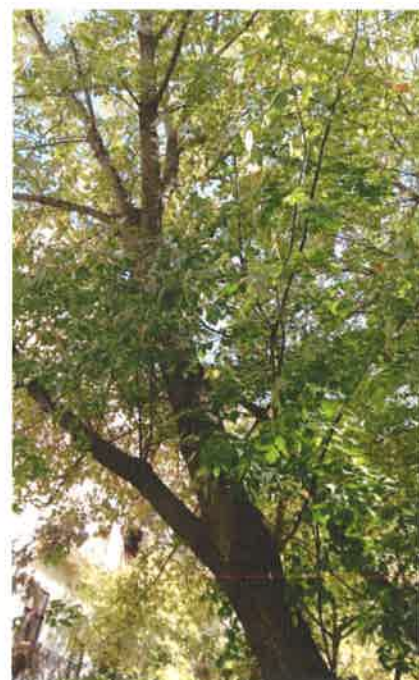
nyilvántartási szám	DB3724
fafaj	Acer negundo
	zöld juhar

a járda felé dőlő törzsén több friss kéregsérülés, kusza hajtásrendszer
50%-nál nagyobb hajtás és lombvesztés

sürgős kivágás gyalogos járda biztonsága miatt

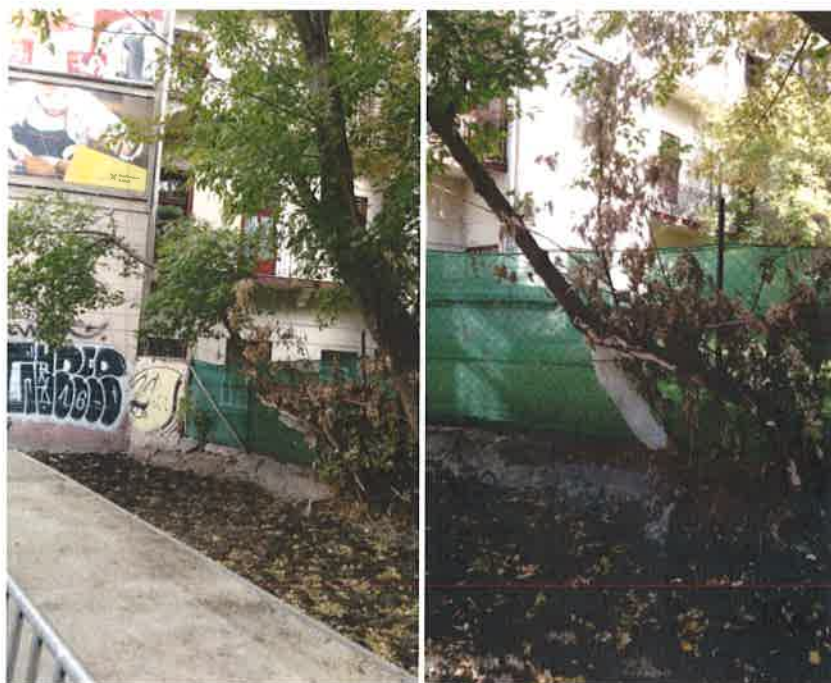
nyilvántartási szám	DB3725
fafaj	Acer negundo
	zöld juhar

a járda felé erősen megdőlt törzs, több friss kéregsérülés, gyér hajtás rendszer súlyos lombvesztés

sürgős kivágás gyalogos járda biztonsága miatt
