DENDROLÓGIAI SZAKVÉLEMÉNY

Budapest, VII. ker. Dob. u. 37.
„15-ös tömb” 34268 hrsz.
területen élő fásszárú növények tárgyában

Budapest, 2018. február 23.

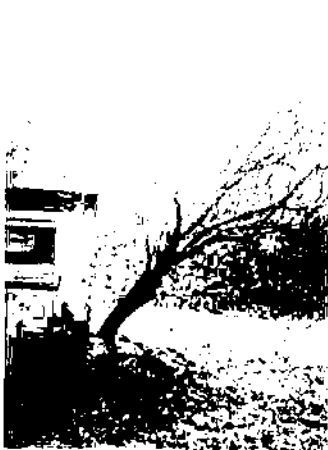
031. Rosa canina /gyepúrózsa
építmény veszélyeztetés, tuskés

2. kivágandó cserjék, azok, melyek kiszáradtak, vagy tuskések, így semmiképp nem javasolt közparkban a megtartásuk, fakivágási eljárás lefolytatása nem szükséges, mert méretüket tekintve nem tartoznak a „fák” kategóriába, ez 5 db növényt érint:

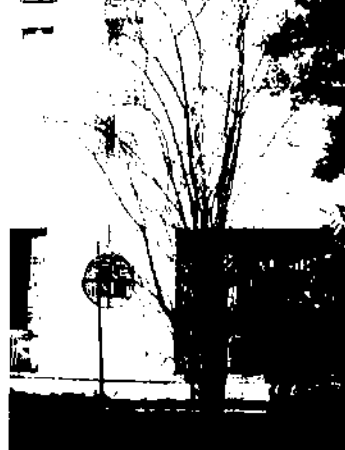
019. Sambucus nigra/fekete bodza
építmény veszélyeztetés, gyombokor

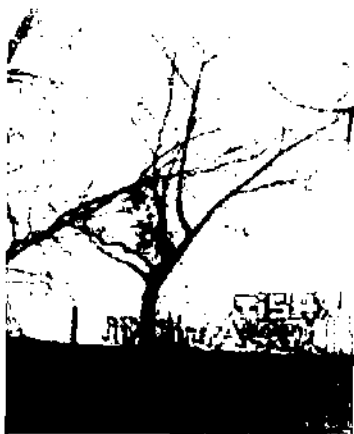
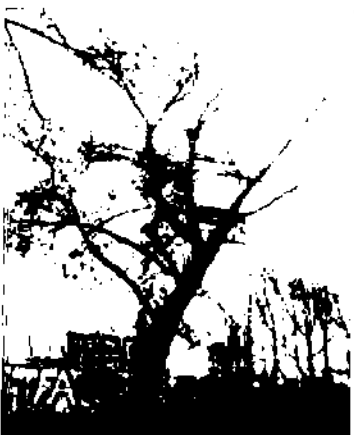
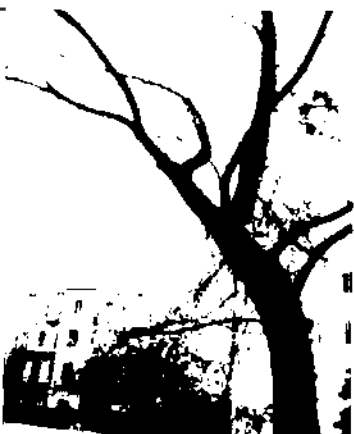
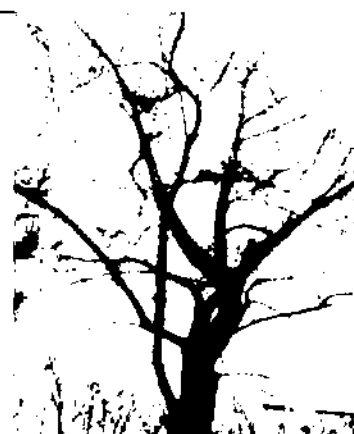
| vizsgálati sorszám: | 001. |

Fajra jellemző habitusú, korona alaptól felfelé a csúshajtás észak felé nőtt, de a gyökérszóna sértetlen, így nem labilis a fa. Törzs ép, gyökérnyak ép. Terebélyes koronában záródott ágterés nyomok, sűrű hajtásrendszer, száraz ágak aránya 10-25 %. Műszeres mérés súlyos törzs korhadást nem mutatott ki, a fa alacsony kockázatú.

Korona ápoló, könnyítő gallyazás. A fa lombfakadás utáni rendszeres megfigyelése.

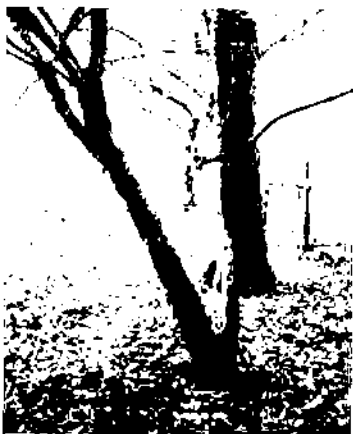
3. fotó - megdőlt iker hajtások

Spontán szaporodott több törzsű bokorfa, a hármás iker vezérek többől ágaznak ki, gyökérnyakon bekorhadás kezdődött. Hajtásrendszere a mellette lévő fák alá szorult, vezérhajtásai a függőlegeshez képest 30-45° szögben nőttek, egymást tovább nyomják a talajszint felé. Korona hajtásvesztése 25-50%.

Magról kelt, bokorból fává nőtt gyomfa, kidőlés veszélyes, invazív, ezért tovább terjedését meg kell akadályozni, parképítés során kivágandó.

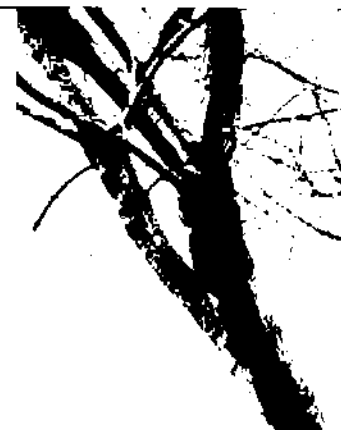
5. fotó - ágcsonkok

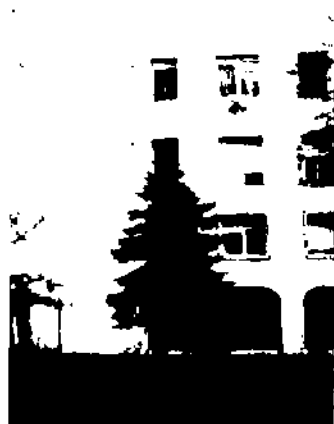
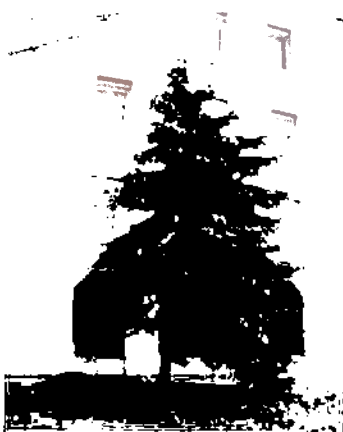
Fajra, életkorra jellemző habitus, lombzat. Törzse a függőlegeshez 5°-kal dől dél felé, de a csúcsdominanciával mér korigálta a növekedési irányt, ezért, valamint a sértetlen gyökérszóna miatt ez nem okozhatja a fa kifordulását. A korona belső száradása természetes folyamat, az öntisztuláshoz nagyobb hajtás elhalás nem figyelhető meg.

Egyenlőre a fa beavatkozást nem igényel. A parképítési munkák során lombzatát védeni kell az esetleges mechanikai vagy kémiai sérülésektől.

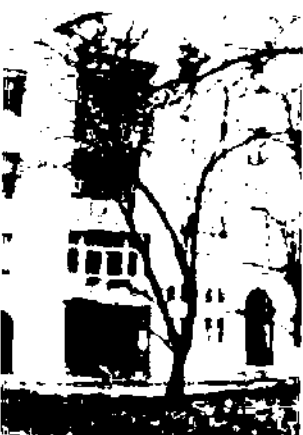
Vélhetően spontán szaporodott egyed, törzse kissé csavarodva fejlődött, de egyenes, habitusa fajra jellemző. Ágvillában nincs korhadás, hasadt vagy repedt kéreg, a gyökérnyak ép. A hajtás rendszere besűrűsödött, de fajra jellemző, száradása 10 % alatti.

A túl sűrű korona hajtásválogató, ritkító metszése.

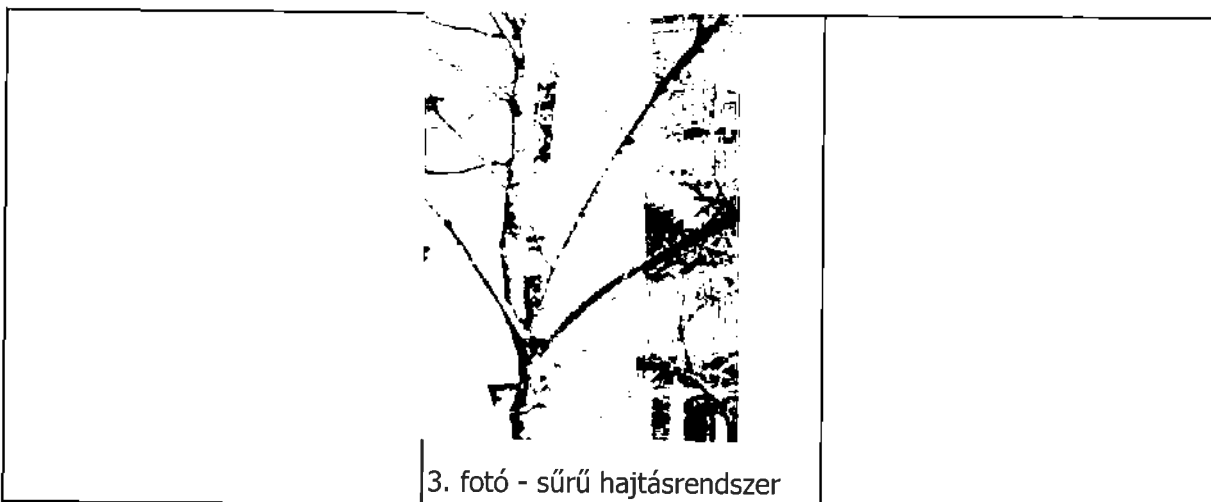
3. fotó - sűrű hajtásrendszer

Egyenes törzsű, fajra és életkorra jellemző habitus, ép törzs. Besűrűsödött, gondozatlan hajtásrendszer, ami lehet hogy sosem volt kezelve, de fajra jellemző, száradása 10 % alatti. Gyökérnyak ép, körülötte nem volt terep megbontva, gyökérvona nincs korlátozva.

Szerencsés élőhely, gyökérvona szabad, ezért szakszerű korona ápolással még hosszú ideig díszíthet. Ifjítás, hajtás válogató gallyazás javasolt.

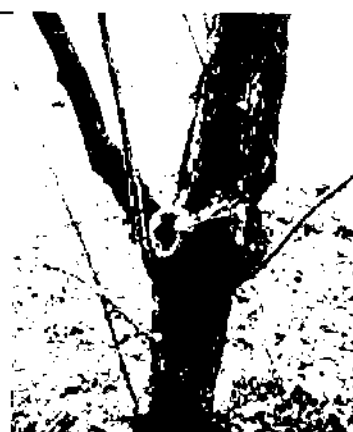
5. fotó - korhadt ágcsomok

Spontán szaporodott, elvadult gyümölcsfa. Törzse, hajtásrendszere torzan fejlett, mert a mellette lévő fák alá szorult. Korona alapon és törzsön vízhatások, több bekorhadrt sérülés, hajtásvesztése 50% feletti.

Nem balesetveszélyes, de a korhadások és a kedvezőtlen térbeli helyzete miatt életképessége minimális, parképítés során kivágandó.

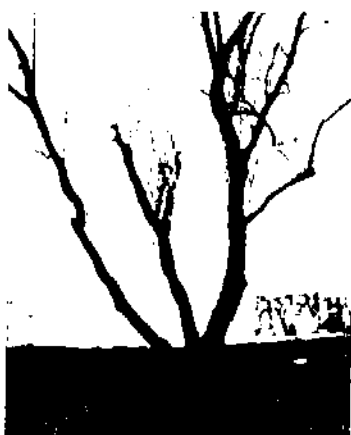
2. fotó - hármás iker vezérek

Vélhetően spontán szaporodott egyed, aminek egyik oldalirányba nőtt hajtását a veszély elhárítási munkák során levágták, metszlap szakszerű. A gyökérnyak ép, törzsen kisebb sérülések, melyek regenerálódása nem kizárt. A hajtás rendszere besűrűsödött, de fajra jellemző, száradása 10-25 % közötti.

A túl sűrű korona hajtásválogató, ritkító metszése, fasebészeti kezelése lassíthatja a fa állapotának leromlását. A fa lombfakadás utáni rendszeres megfigyelése.

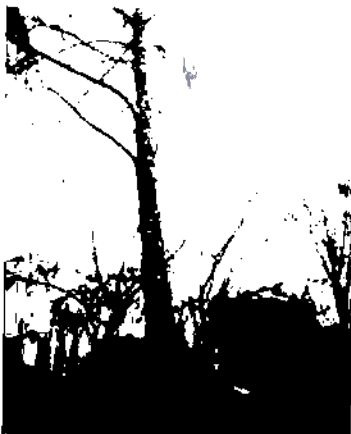
3. fotó - enyhén dőlő törzs

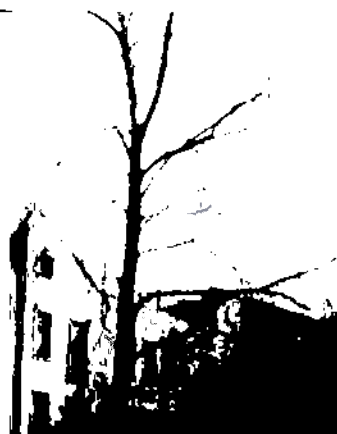
4. fotó - törött hajtások

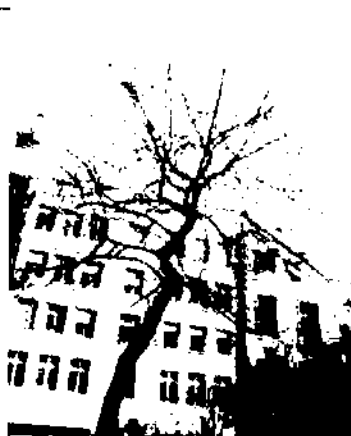
3. fotó - sűrű hajtásrendszer

Ritkító metszés, ifjítás. A fa lombfakadás utáni rendszeres megfigyelése.

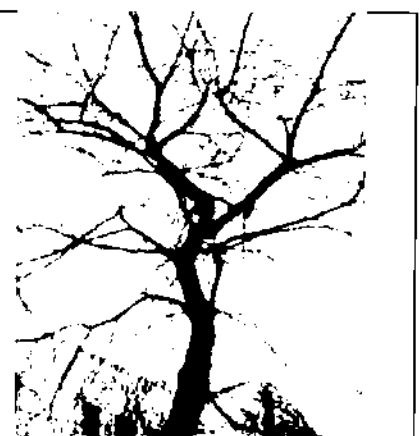
4. fotó - sűrű hajtásrendszer

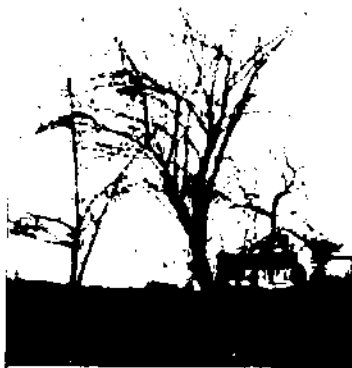
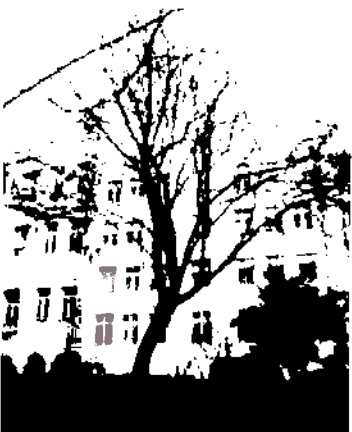
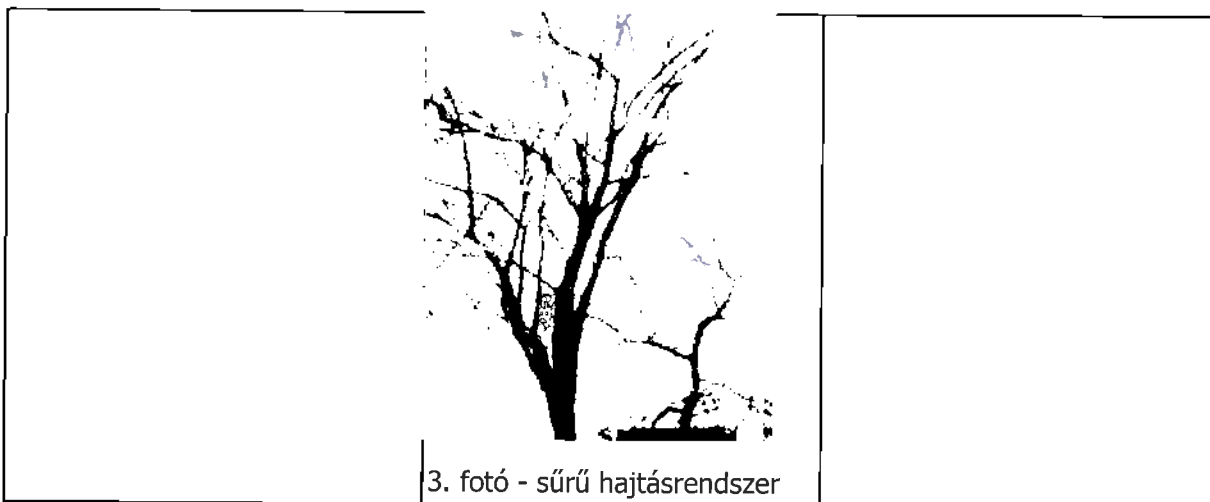
| vizsgálati sorszám: | 016. |

3. fotó - sűrű hajtásrendszer

Spontán szaporodott egyed a használaton kívüli közmű domb tetején. Törzse a fajra jellemzően csavarodott és enyhén oldalirányba nőtt. A hajtás rendszere besűrűsödött, ápolatlan.

Ritkító metszés, hajtás válogatás, ifjítás. A fa lombfakadás utáni rendszeres megfigyelése.

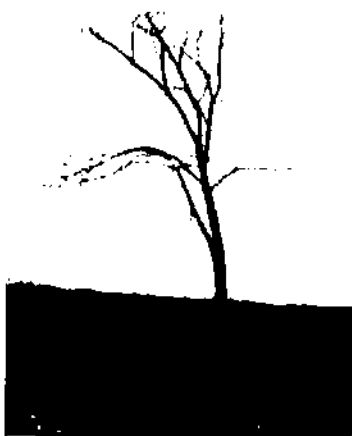
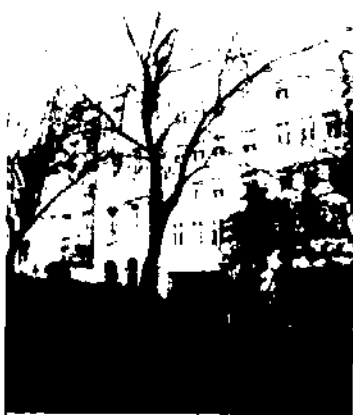
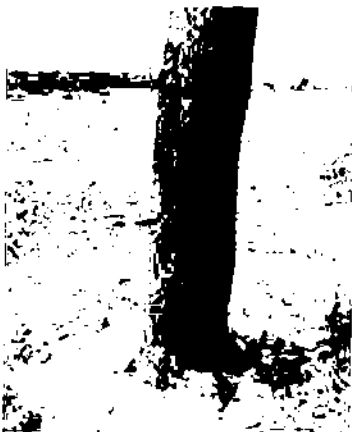
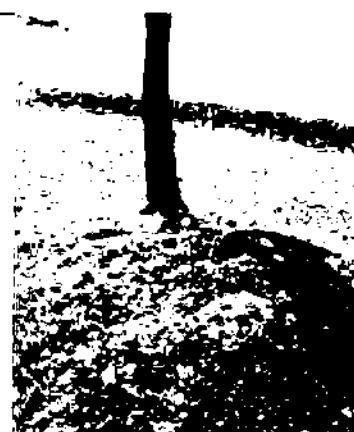
| vizsgálati sorszám: | 017. |

3. fotó - repedt törzs

4. fotó - nyitott gyökérnyak

5. fotó - kifordult támgyökerek

Vélhetően spontán szaporodott egyed, aminek a gyökérszónában végzett veszély elhárítási földmunka miatt a gyökérszóna, gyökérnyak, törzs sérült. A repedések nem záródtak, geszt és bélszövet korhadásnak indult, regenerálódásnak nincs esélye. Az elvágott támgyökerek miatt kifordulás vélelmezhető. Hajtásrendszer fajra jellemző, száradása 25-50% közötti.

Az elvágott támgyökerek és a korhadt törzs miatt a lombfakadás után kifordulhat, veszély elhárítás miatt sürgősen kivágandó.

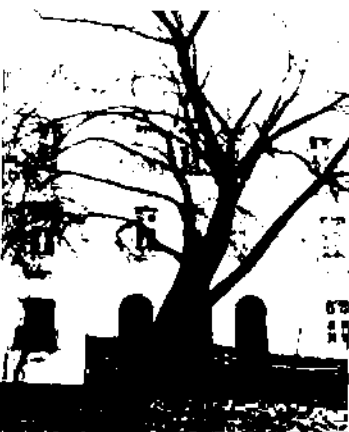
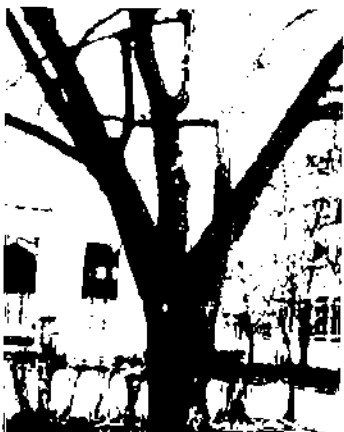
| vizsgálati sorszám: | 018. |

2. fotó - oldalra nőtt törzs

5. fotó - kezelt seb

Fajra jellemző habitus, enyhén oldal irányba fejlődött törzs. Kéregsérüléseket kezelték, ágvilla ép, gyökérnyak ép. Terebélyes koronában záródott ágtörés nyomok, sűrű hajtásrendszer, száraz ágak aránya 10-25 %. Műszeres mérés törzs korhadást mutatott ki, mivel az üreg kezelhető, a fa alacsony kockázatú .

A korona ápoló, statikai helyreállító gallyazása. Üreg kezelés, drénezés, fasebészeti módszerrel. A fa lombfakadás utáni rendszeres megfigyelése.

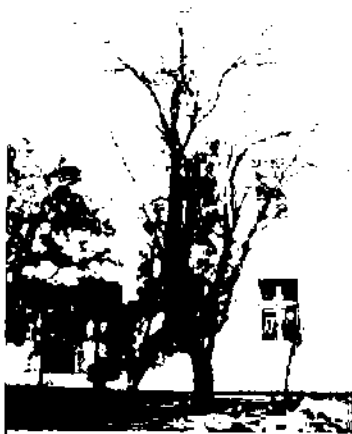
| vizsgálati sorszám: | 023. |

4. fotó - másodlagos hajtás

Kissé csavarodott törzsű habitusa fajra jellemző egyed. Ágvillában egy vízajtás megerősödött, besűrűsödött gondozatlan hajtásrendszer. Gyökérnyak ép, regenerálódás várható korona kezelést követően.

A túl sűrű korona hajtásválogató, ritkító metszése, szükség esetén az ágvillák egymáshoz való kirögzítése. A fa lombfakadás utáni rendszeres megfigyelése.

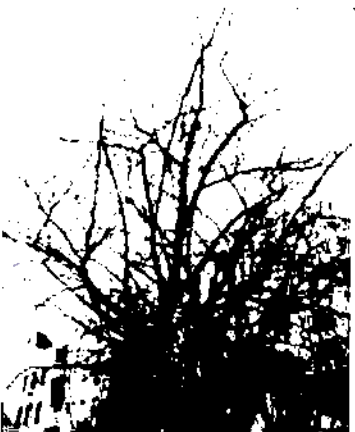
| vizsgálati sorszám: | 024. |

2. fotó - sűrű hajtásrendszer

3. fotó - törzs sarjak

Fajra jellemző habitusú fiatal díszfa egy feltöltés tetjén, hajtás rendszere besűrűsödött, törzs sarjakat növesztett, a korona alakító ápoló metszsek hiányát mutatja. Törzsén a kéreg mechanikai sérülése kiterjedt.

Korona alakító, hajtás válogató metszés, sebkezelés.

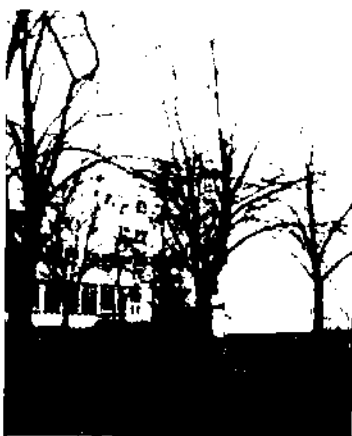
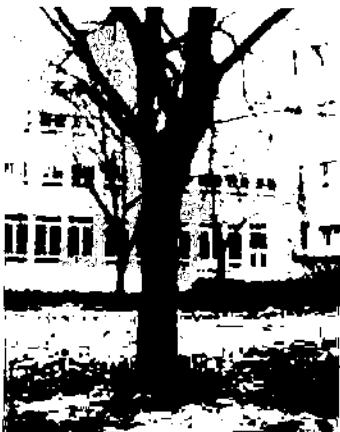
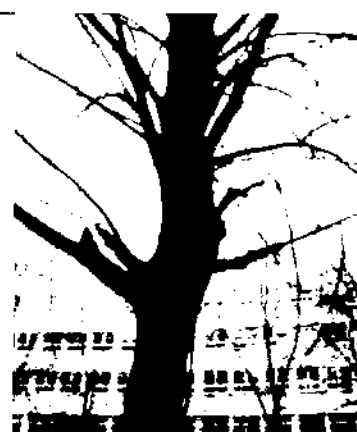
5. fotó - sérült hajtások

Korona ápoló, hajtás válogató gallyazás. Sarjak eltávolítása. A fa lombfakadás utáni rendszeres megfigyelése.

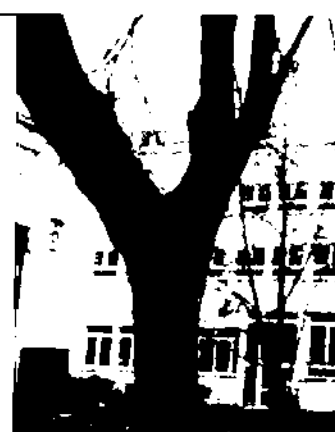
5. fotó - ép ágvilla

Fajra jellemző habitus, a legközelebbi fa 6 méterre. Törzse, gyökérnyak, ágvilla ép. A korona évek óta nem volt ápolva, a spontán ágtrések záródtak, korhadás nem látható. A besűrűsödött, másodlagos hajtásokkal teli korona száradása 10-25 % közötti. Gyökérnyaknál sarjak. Műszeres mérés súlyos törzs korhadást nem mutatott ki, a fa alacsony kockázatú.

Korona ápoló, hajtás válogató gallyazás. Gyökérnyak kezelése, sarjak eltávolítása. A fa lombfakadás utáni rendszeres megfigyelése.

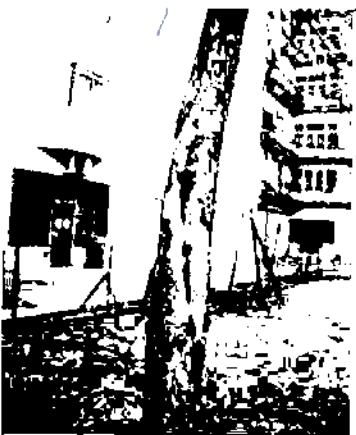
2. fotó - törzs súlyos sérülés

Szabad térállásban, fajra jellemző habitus. Törzsén végigfutó, mechanikai okok miatti záródásnak indult kalluszos sérülés még mindig nyitva van. Gyökérnyak ép. Korona még nem volt ápolva, besűrűsödött, törtt hajtásvégek, száradás 10% alatti.

Korona ápoló gallyazás, törzs sérülés fasebészeti kezelése, szükség esetén bandácsolás. A fa lombfakadás utáni rendszeres megfigyelése.

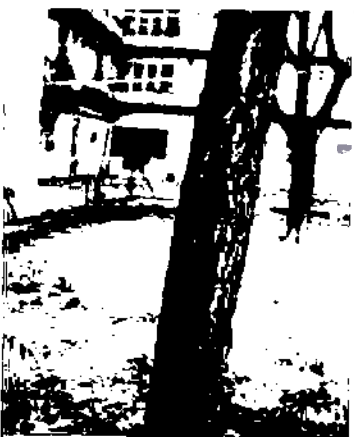
2. fotó - törzs enyhe sérülése

Szabad térállásban, fajra jellemző habitus. Törzsén végig folyó nedv a kéreg sérülésből, nagyobb mechanikai seb nem látható, valószínűleg fagylécből eredő nedvek. Gyökérnyak ép. Korona még nem volt ápolva, besűrűsödött, tört hajtásvégek, száradás 10% alatti.

Korona ápoló gallyazás, törzs sérülés fasebészeti kezelése, szükség esetén bandázsolás. A fa lombfakadás utáni rendszeres megfigyelése.

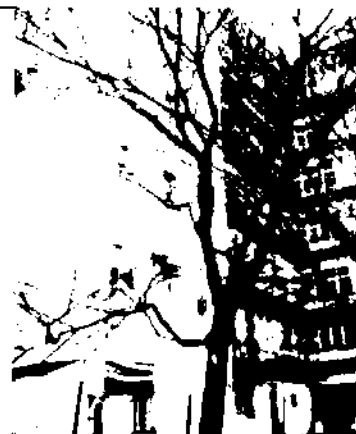
4. fotó - száraz hajtások

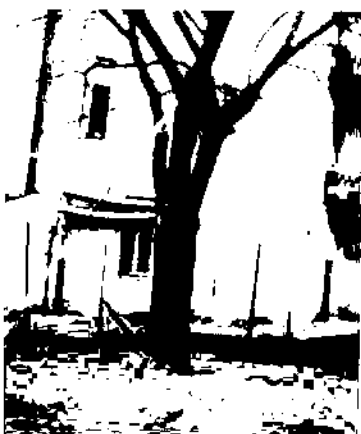
3. fotó - rögzített törzs

Szabad térállásban, fajra jellemző habitus. Törzsén kezelt ágnyakok, kipányvázva. Gyökérnyakon repedés, nyálkagombás, támgyökerek a fa körül elvágva. Korona ápolás nyomok ellenére túl sűrű hajtásrendszer, kezelt metszlapok, korhadás nem látható, száradása 10-25 %. Fajra jellemző regenerálódó képessége miatt rendszeres, szakszerű ápolás mellett sokáig fog díszíteni.

Tereprendezés, támgyöketek elvágása miatt a koronát ennek megfelelően könnyíteni kell, statikai helyreállító gallyazás szükséges. Gyökérnyak fasebészeti kezelése. A fa lombfakadás utáni rendszeres megfigyelése.

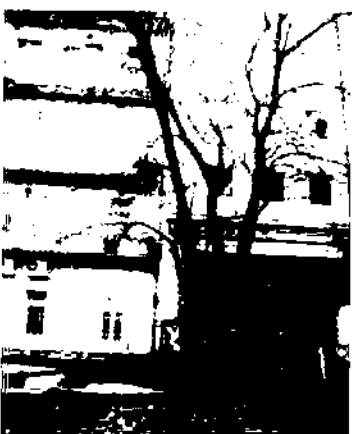
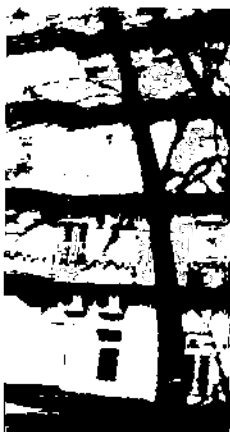
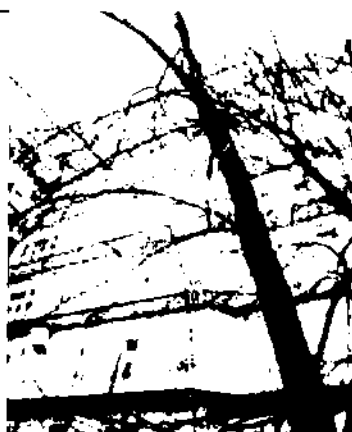
2. fotó - két fa egyben

3. fotó - oldlal irányú törzs

4. fotó - oldlal irányú törzs

5. fotó - gyökérnyak

Spontán szaporodott gyomfa a kerítésbe növe, az 52. fával egy élettérben. Törzse enyhén oldlirányba nőtt, hajtásrendszer kusza, besűrűsödve. gyökérszóna megbontva a terepmunkák miatt. Fajra jellemző regenerálódó képessége miatt rendszeres, szakszerű ápolás mellett sokáig fog díszíteni.

Tereprendezés miatt a koronát könnyíteni kell, statikáikat helyreállítani, besűrűsödés miatt ritkítani. A fa lombfakadás utáni rendszeres megfigyelése.

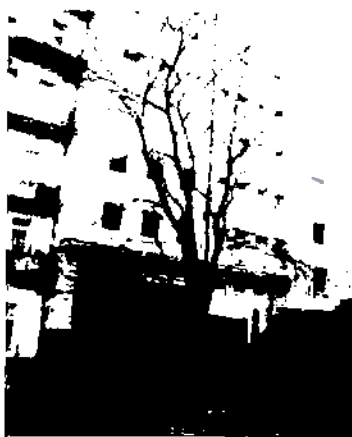
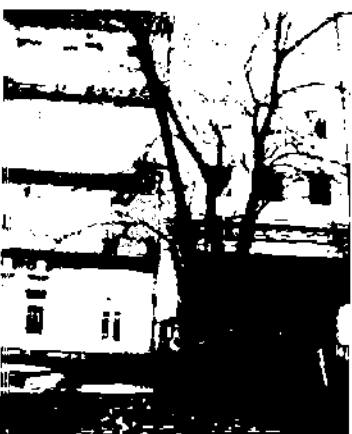
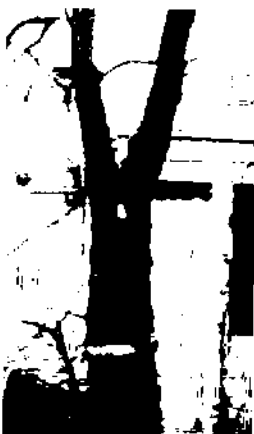
| vizsgálati sorszám: | 052. |

2. fotó - két fa egyben

3. fotó - korona alap

4. fotó - törzs

5. fotó - felnyomott burkolat

Spontán szaporodott gyomfa a kerítésbe növe, az 51. fával egy élettérben. Gyökérzete felnyomja a szomszéd ingatlan burkolatát. Hajtásrendszer kusza, besűrűsödve. Fajra jellemző regenerálódó képessége miatt rendszeres, szakszerű ápolás mellett sokáig fog díszíteni.

Burkolat helyreállítás esetén a koronát könnyíteni kell, besűrűsödés miatt ritkítani. A fa lombfakadás utáni rendszeres megfigyelése.

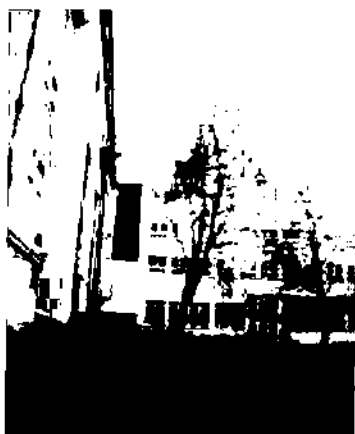
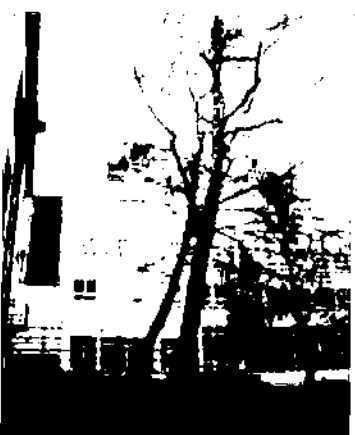
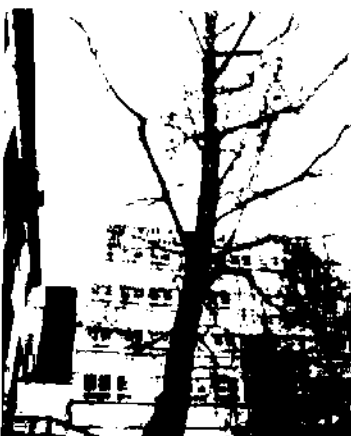
| vizsgálati sorszám: | 053. |

2. fotó - enyhe törzsdőlés

3. fotó - sérült hajtások

4. fotó - támgyökerek

Annak ellenére, hogy az épület közelsége miatt kissé oldalirányba nőtt, fajra jellemző habitusa megmaradt. Törzse ép, gyökérvonal korlátozás miatt a támgyökerek felszínen futnak, gyökérnyakban záródott sérülés. Korona ápolás hiányossága miatt száraz hajtások aránya 15-25%. Műszeres mérés súlyos törzs korhadást nem mutatott ki, a fa alacsony kockázatú.

Korona ápoló, hajtás válogató gallyazás. Gyökérnyak fesebészeti kezelése. A fa lombfakadás utáni rendszeres megfigyelése.

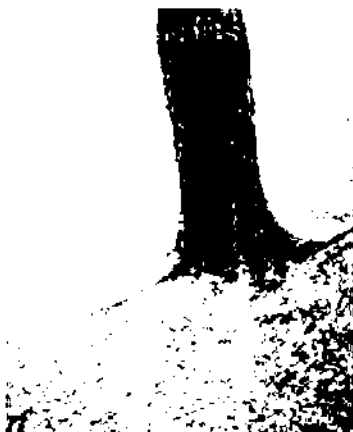
| vizsgálati sorszám: | 054. |

2. fotó - megdőlt törzs

3. fotó - korhadt törzs

4. fotó - nyílt korhadás

5. fotó - korhadt gyökérnyak

Az épület közelsége miatt függőlegeshez képest 30°-ban oldalirányba nőtt, fejlett korona miatt külponos. A húzott oldalon a gyökérnyak felett 1,2 m magasságig futó kérge hiány, benne súlyos, bélszövetig hatoló korhadás. A támgyökerek felszínen futnak, gyökérnyakban is mély korhadt odú. Korona ápolás hiányossága miatt száraz hajtások aránya 15-25%.

Külponos habitus, súlyos törzs korhadás miatt lombfakadás után kifordulhat, épület alapan kárt tehet, veszély elhárítás miatt sürgősen kivágandó.

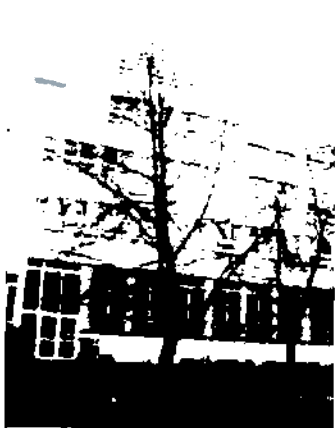
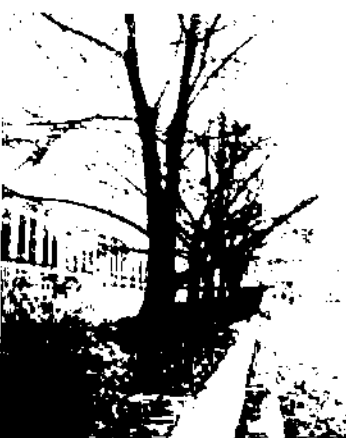
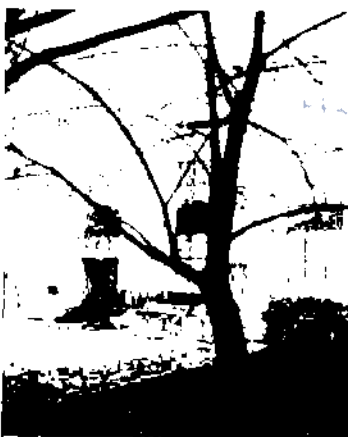
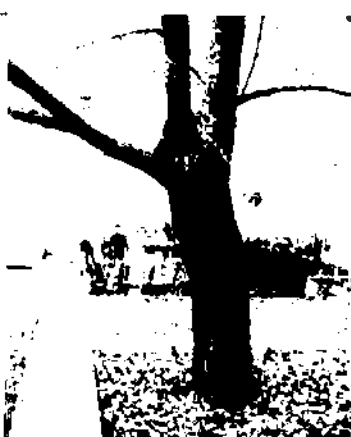
| vizsgálati sorszám: | 055. |

3. fotó - ép törzs

4. fotó - korona alap

5. fotó - ép ágvilla

Fajra jellemző habitus, a legközelebbi fa és épület 6 méterre. Törzse, gyökérnyak, ágvilla ép. A korona évek óta nem volt ápolva, a spontán ágtrések záródtak, korhadás nem látható. A besűrűsödött, másodlagos hajtásokkal teli korona száradása 10-25 % közötti. Műszeres mérés súlvs törzs korhadást nem mutatott ki, a fa alacsony kockázatú.

Korona ápoló, hajtás válogató gallyazás. A fa lombfakadás utáni rendszeres megfigyelése.

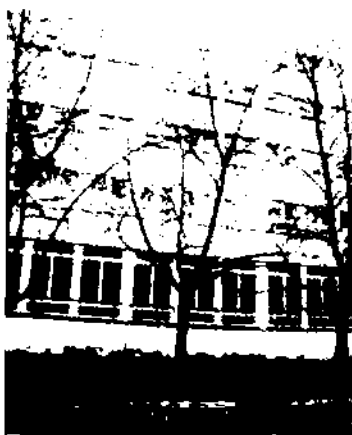
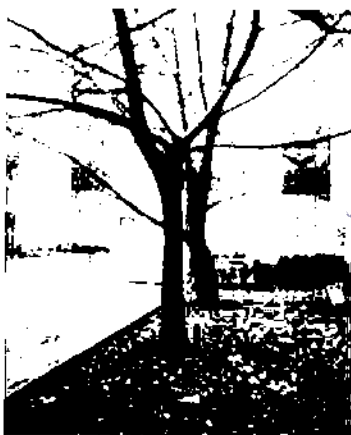
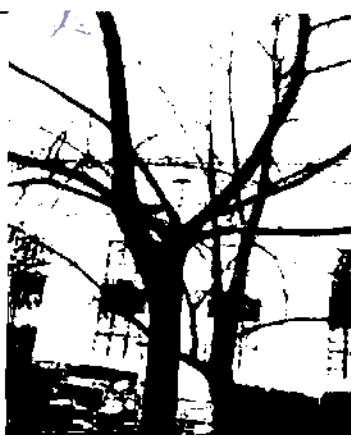
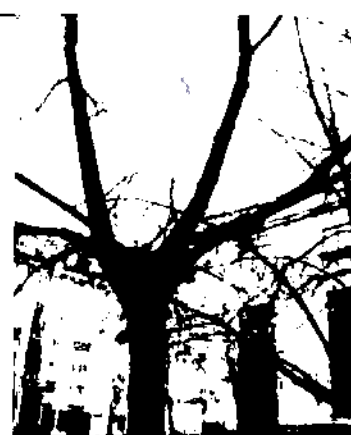
| vizsgálati sorszám: | 056. |

2. fotó - ép törzs

3. fotó - korona alap

4. fotó - száraz hajtások

Fajra jellemző habitus, a legközelebbi fa és épület 6 méterre. Törzse, gyökérnyak, ágvilla ép. A korona évek óta nem volt ápolva, a spontán ágtörések záródtak, korhadás nem látható. A besűrűsödött, másodlagos hajtásokkal teli korona száradása 10-25 % közötti.

Korona ápoló, hajtás válogató gallyazás. A fa lombfakadás utáni rendszeres megfigyelése.

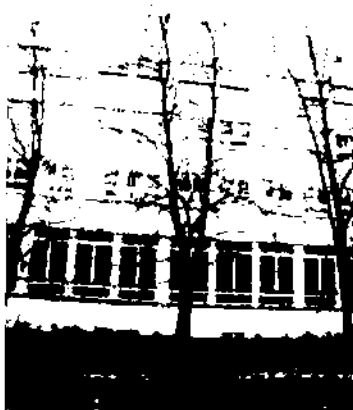
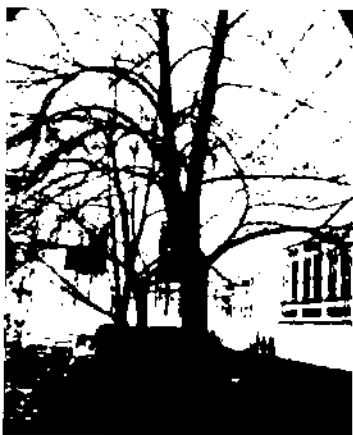
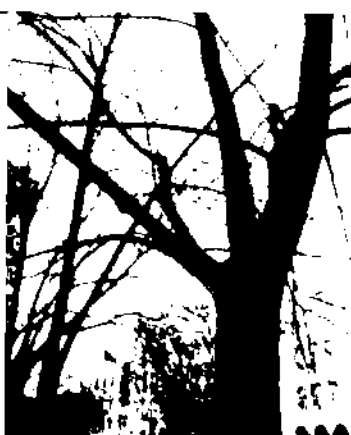
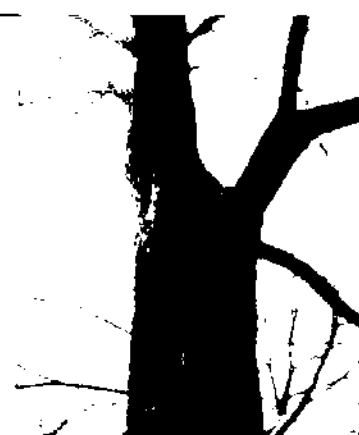
| vizsgálati sorszám: | 057. |

2. fotó - ép törzs

3. fotó - korona alap

4. fotó - ép ágvilla

Korona ápoló, hajtás válogató gallyazás. A fa lombfakadás utáni rendszeres megfigyelése.

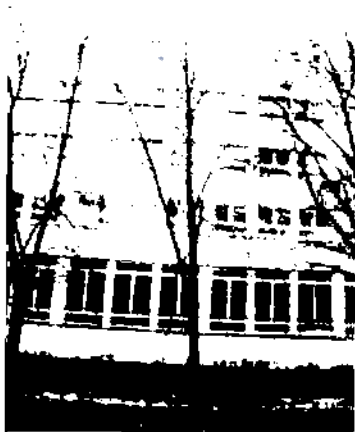
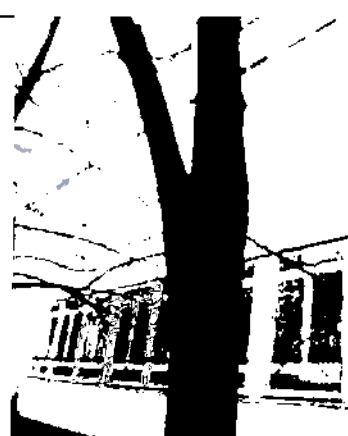
2. fotó - ép törzs

3. fotó - száraz hajtások

4. fotó - ép ágvilla

Korona ápoló, hajtás válogató gallyazás. A fa lombfakadás utáni rendszeres megfigyelése.

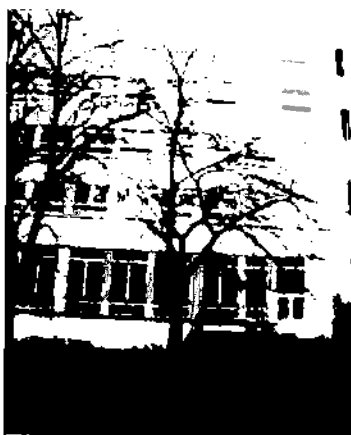
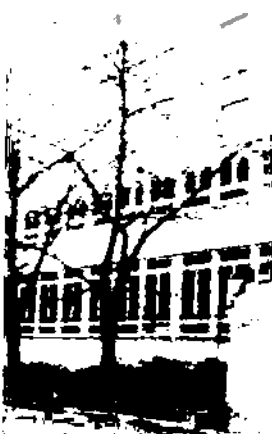
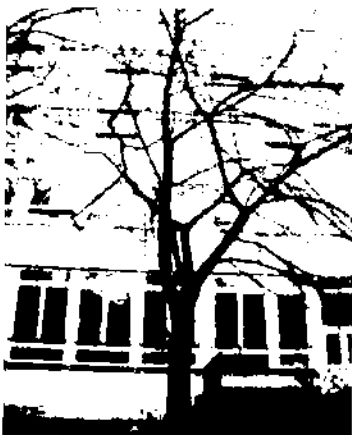
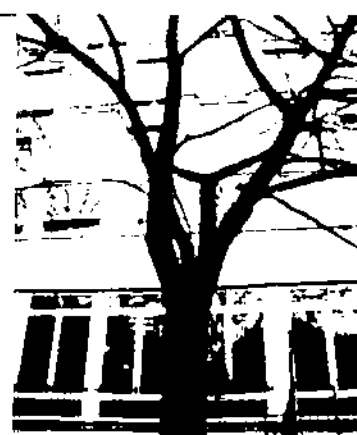
| vizsgálati sorszám: | 060. |

Fajra jellemző habitus, a legközelebbi fa és épület 6 méterre. Törzse, gyökérnyak, ágvilla ép. A korona évek óta nem volt ápolva, a spontán ágtörések záródtak, korhadás nem látható. A besűrűsödött, másodlagos hajtásokkal teli korona száradása 10-25 % közötti. Gyökérnyaknál erősen sariadzik.

Korona ápoló, hajtás válogató gallyazás. Sarjak eltávolítása. A fa lombfakadás utáni rendszeres megfigyelése.

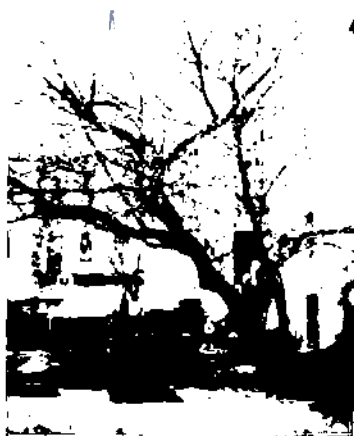
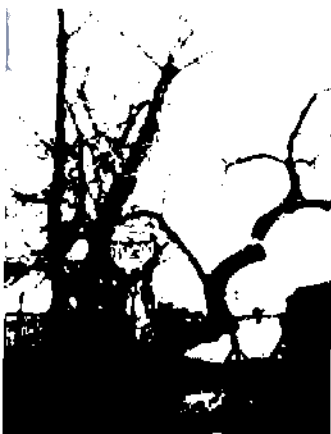
| vizsgálati sorszám: | 062. |

Gyomfa a kerítésbe növe, gyökérnyaknál 0,5 m szintkülönbség, vezér hajtás közel vízszintesre megdőlve, erősen húzza a koronát oldalirányba, kidőlés esetén az épület alapozásban kárt okozhat. Törzse ránőtt a kerítés fonatra, többféle nyálkagomba telep él rajta, ami a korhadás egyértelmű jele. Hajtásrendszere kusza, sok vízajtás, több bekorhadt ágcsont, száraz hajtások aránya 25-50%.

Spontán szaporodott, invazív gyomfa, lombfakadás után kifordulhat, épület alapban, közművekben kárt tehet, veszély elhárítás miatt sürgősen kivágandó.

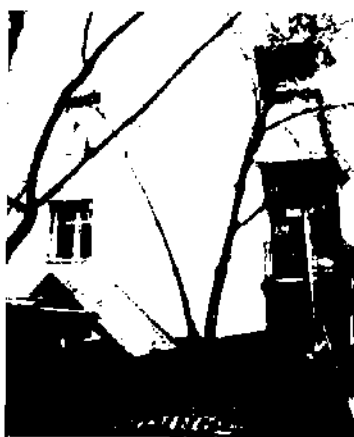
| vizsgálati sorszám: | 063. |

Gyomfa a kerítésbe növe, iker hajtások közül a vastagabbikról sok lehasadt oldalhajtás, vékonyabbikon borostyánfelkúszott. Törzse ránőtt a kerítés fonatra. Hajtásrendszere kusza, sok vízajtás, több bekorhadt ágcsont, száraz hajtások aránya 25-50%. Gondozatlanság látszatát kelti, tovább szennyezi a környezetét.

Spontán szaporodott, invazív gyomfa, hajtás válogatás, épület miatti úrszelvényezés, borostyán leszedése. A fa lombfakadás utáni rendszeres megfigyelése, de hosszú távú megtartása nem javasolt.

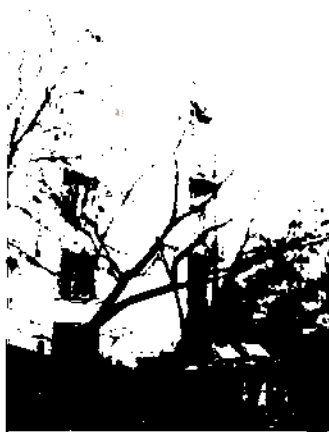
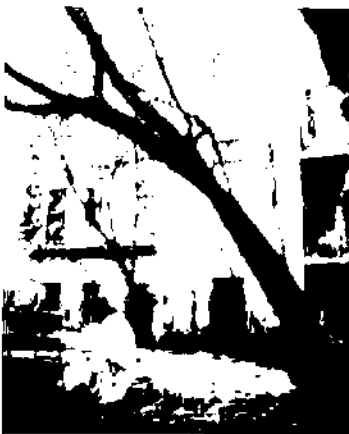
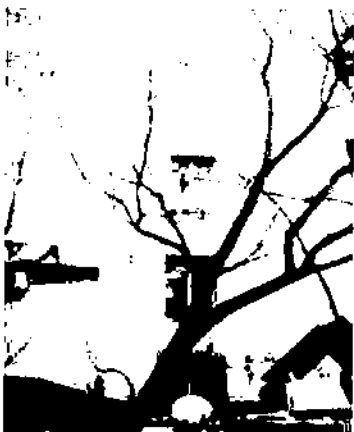
| vizsgálati sorszám: | 064. |

Gyomfa a kerítésbe növe, gyökérnyaknál 0,5 m szintkülönbség, iker vezér hajtások a függőlegeshez képest 45°-ban megdőlve, erősen húzza a koronát oldalirányba. Törzse ránőtt a kerítés fonatra, sérült, külpontos. Hajtásrendszere kusza, sok vízajtás, több bekorhadt ágcsomok, száraz hajtások aránya 25-50%.

Spontán szaporodott, invazív gyomfa, lombfakadás után kifordulhat, épület alában, közművekben kárt tehet, veszély elhárítás miatt sürgősen kivágandó.
