IGAZSÁGÜGYI SZAKÉRTŐI VÉLEMÉNY

Budapest, VII. ker. Dob utca 37-39. ingatlan
határán élő fák vizsgálata tárgyában

Budapest, 2017. október 9.

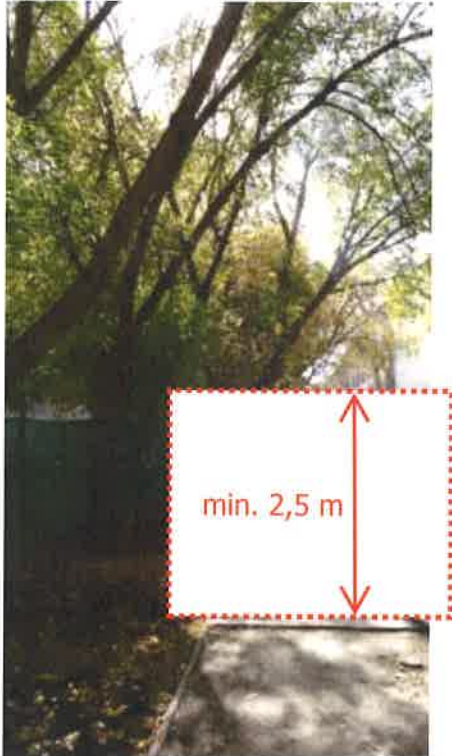
„A” csoport, a közterület használati biztonságát veszélyeztető, sürgősen kivágandó

Azon fák kivágása sürgősen indokolt, melyek az átépített járda fölé hajlanak, ahol a gyalogos forgalom számára a járda biztonságos úrszelvénye az OTÉK szerinti előírt 2,5 m magasságig nem biztosítható.

Azokat az egyedeket, melyek igen nagy valószínűséggel ki fognak dőlni a fent eltávolított fák kivágása miatt, mert a közös gyökérnyak miatt elveszítik egyensúlyi helyzetüket, szintén ezzel egy időben kell kivágni a közterület biztonsága érdekében.

egyedek eltávolítása sürgős, mielőbbi intézkedést kíván, a „B” csoport egyedeit a következő 2-3 éven belül - lehetőség szerint helyben történő fapótlási előírással - a terület zöldfelületi fejlesztésével egy időben kell kivágni.
